植生学会 東日本大震災 南三陸地域調査報告

日程：2011年10月28日（金）・29日（土）

調査結果の概要

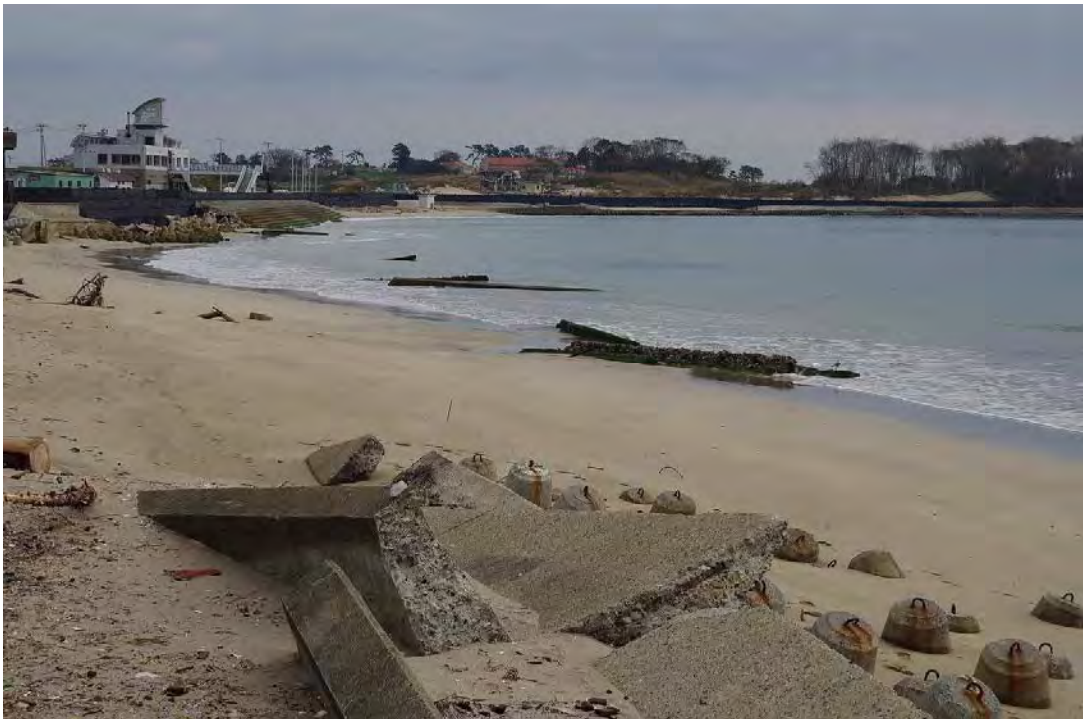
現況：今年5月に確認した時には、マツと防波堤が、引き波により海側に倒壊していた。視察時には、防波堤もマツ林も撤去されており、気仙沼線の線路と砂浜の間には礫を入れた袋により仮設の堤防が築かれていた。砂浜には植物は見られず、海浜性の種は、防波堤の陸側にハマヒルガオを確認したのみ。防波堤の陸側には、砂に埋没した個体から再生したと思われるニセアカシアが点在していた。

図 4 . 大谷海岸 . 2011 年 10 月 28 日の状況 . ガレキや枯死したマツは取り払われている . 遠方に黒く延びているのは礫を入れた袋を積み上げた仮設の堤防 .

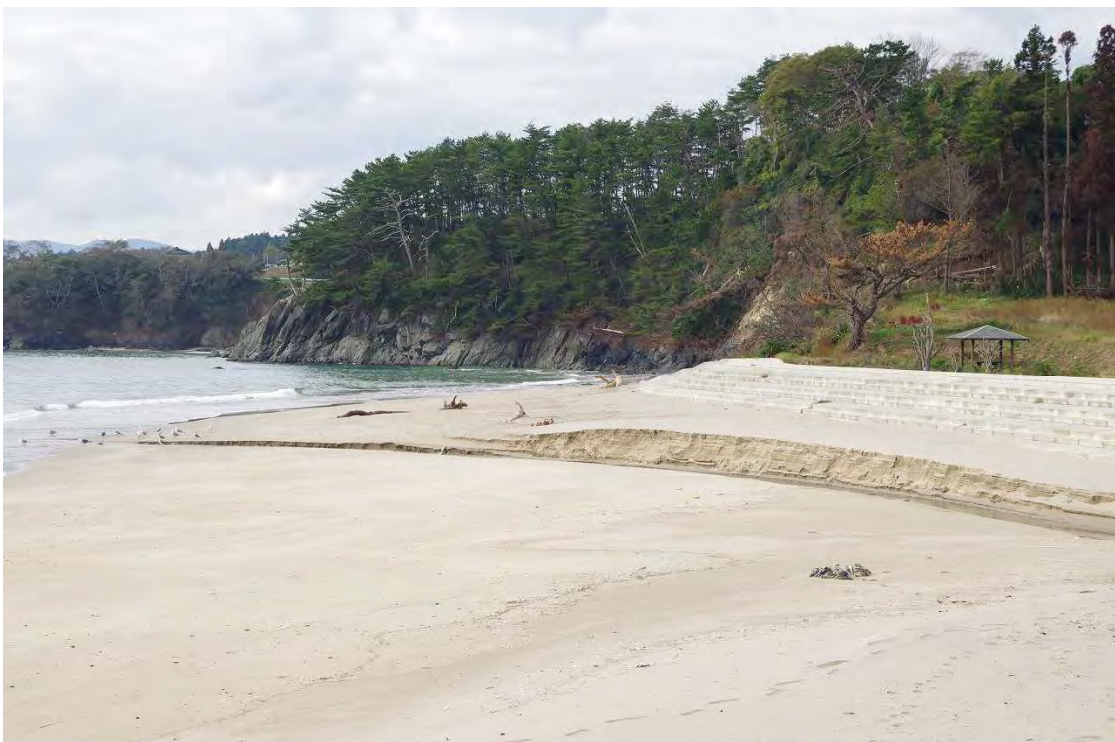
図 6 . 大谷海岸 . 2011 年 10 月 28 日の状況 . ガレキや枯死したマツは取り払われている .

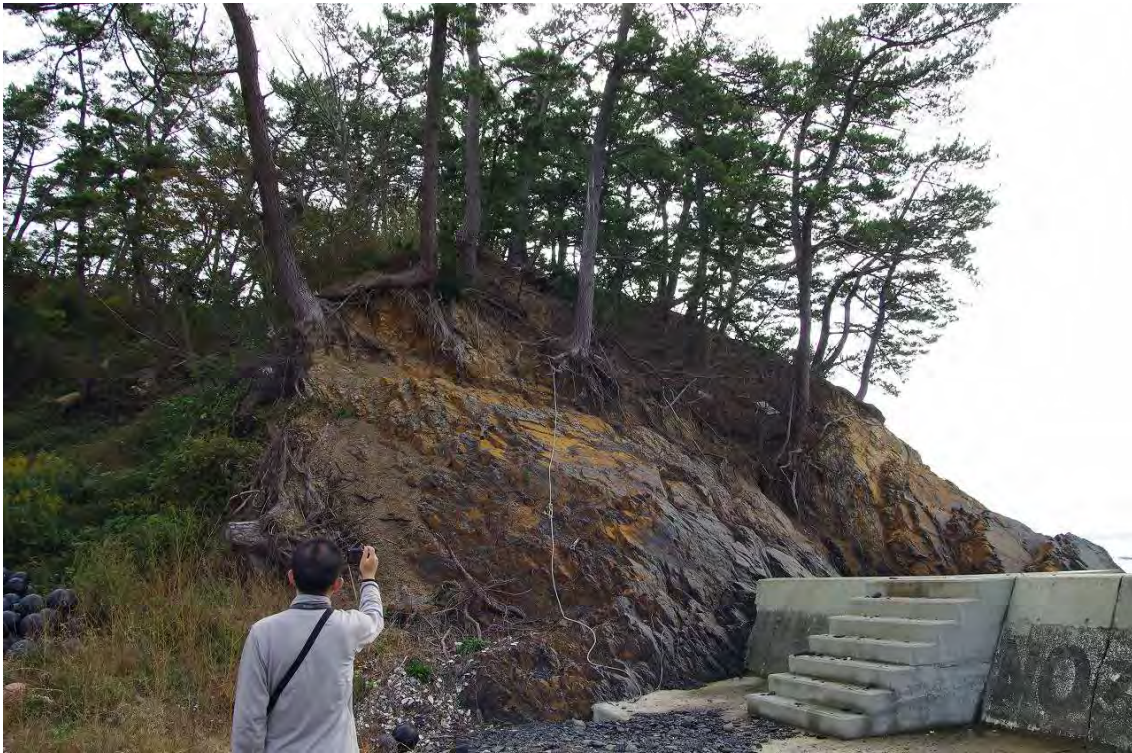
現況：岬の突端（西側斜面：湾の内側に相当）は、林床に照葉樹を含むマツ林。部分的に岩盤が崩落してはいるが、植生の大勢には影響はない。岩場近くのハマギク、ツルナを確

図 7 . 館鼻崎突端部 . 津波により土壌と植生が失われている .

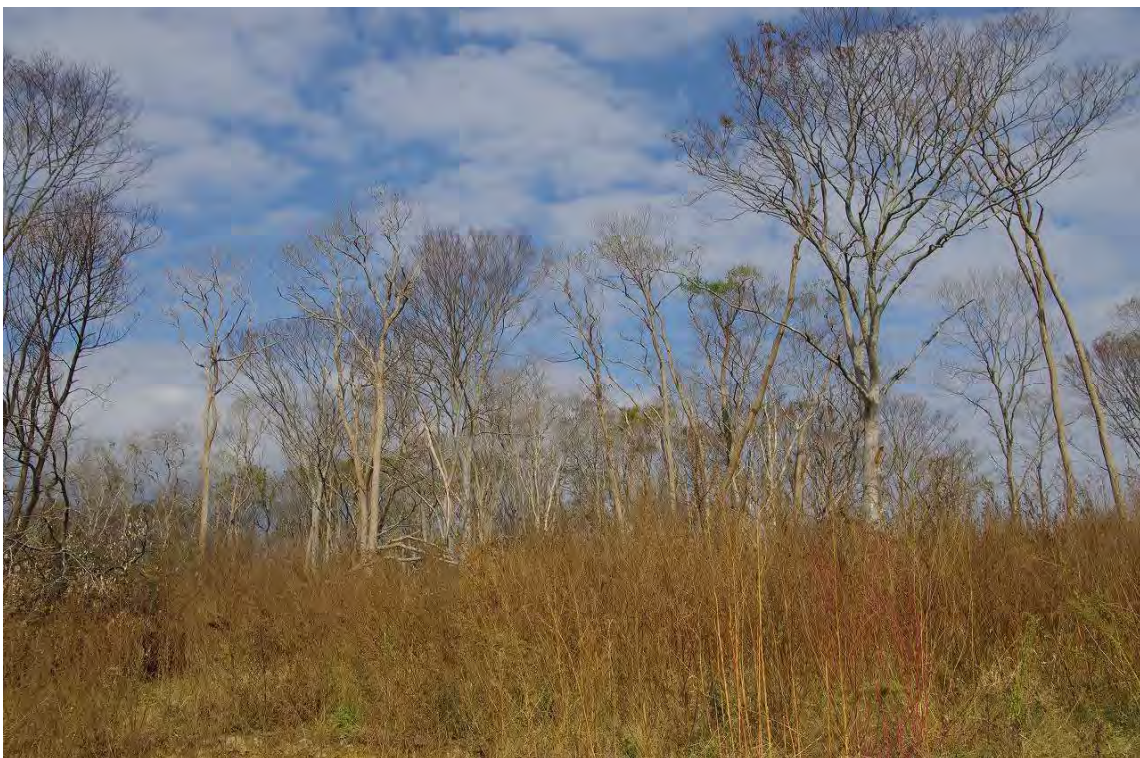
認．斜面の林内には，常緑樹のシロダモ，シャリンバイ，マサキが生育．ゴミの位置から樹冠まで冠水したことがわかるが，生育良好．岬の上部（平坦面）は，アカマツ，ニセアカシアを交えるケヤキ林．倒木や看板の傾きから，東からの波が強かったと思われる．高さ4mあまり所の枝が折れていて，アカマツは枯死，ケヤキ，ニセアカシア共に生葉はほとんど確認できず．ただし，津波による生育不良や枯死なのか，あるいは9月の台風による落葉かは定かではない．林内のシロダモは枯死．林床には，草丈2mを超すシロザが密生．この後，何度も目にするが，裸地部へのシロザの侵入・繁茂が著しい．

図 8 . 館鼻崎西側の平坦面のケヤキ林 . アカマツやニセアカシアが混じる . ケヤキの葉はほとんど落ちている . 林床にはシロザが密生 .

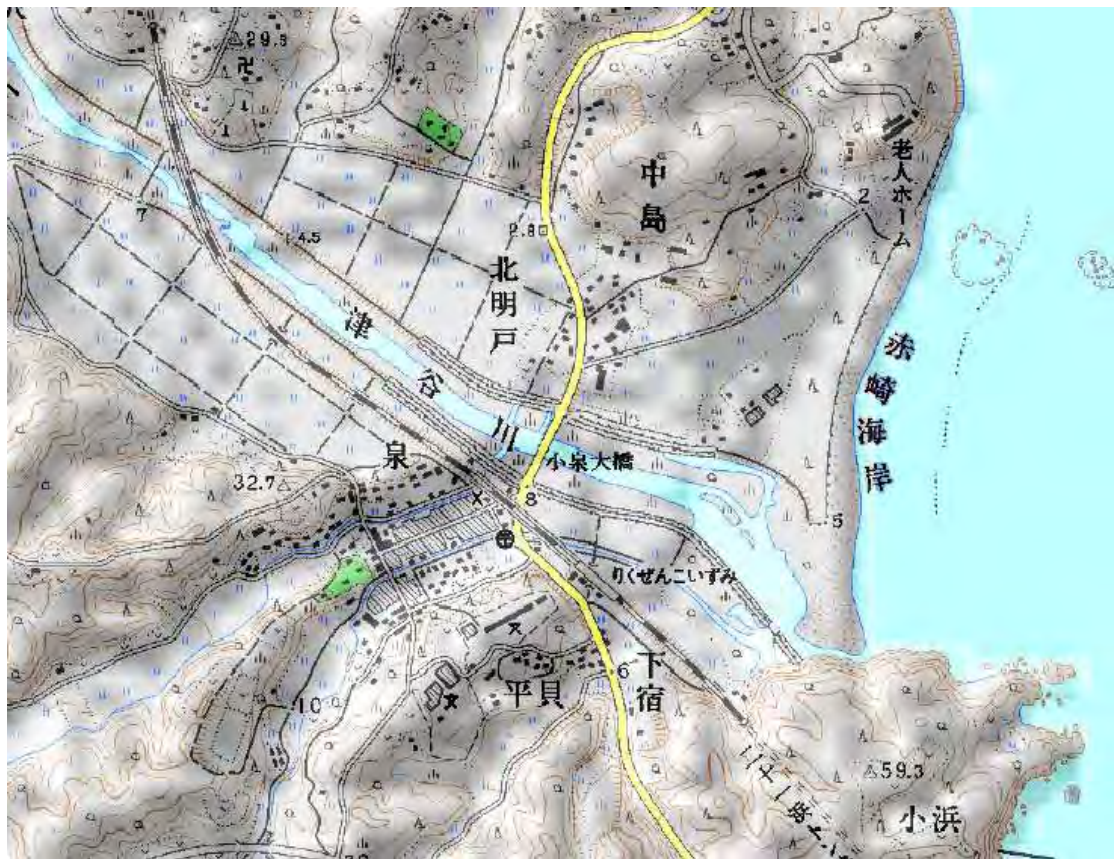
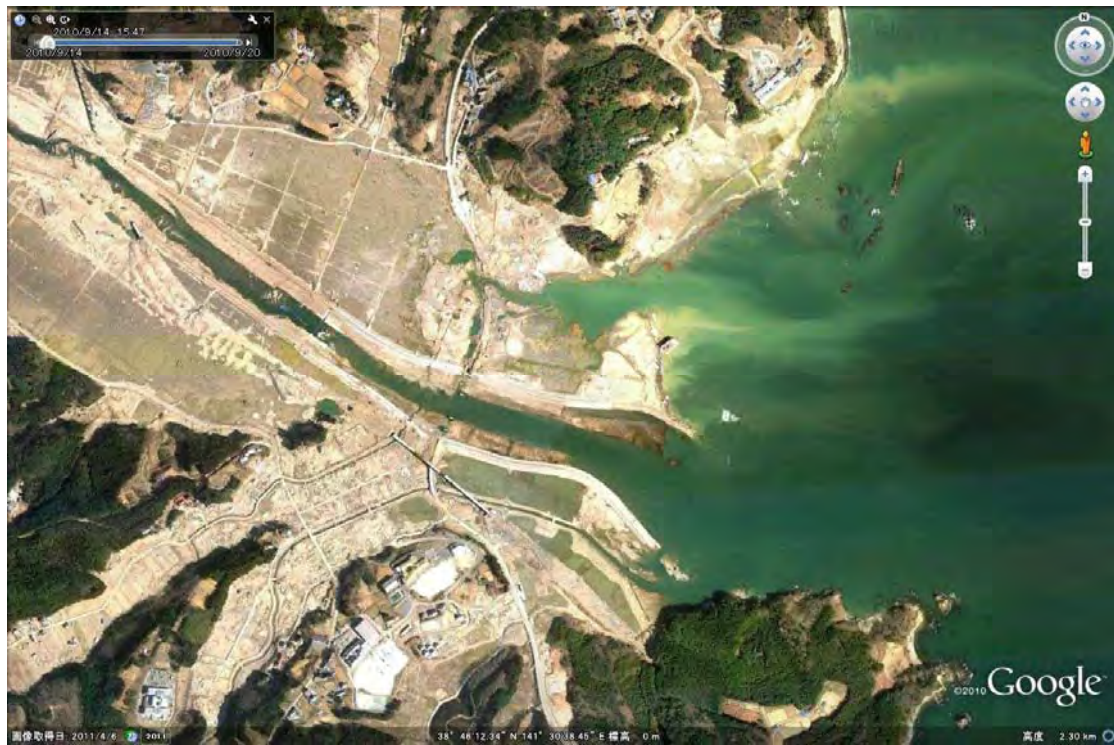
現況：全体に地盤が沈下しており，堤防の先端は海中に沈んでいる．マツ林は消失し，施設は海中に取り残されている．砂浜と海水が侵入した水田跡との間には，海水の侵入を停めるための堤（採石）が設置されている．堤により海から取り残された潟に，植物の侵入は見られなかった．駐車場と耕作地との間に広がっていたと思われるオニウシノケグサ群落やススキ群落の植分は部分的に残っていた．

図 11 . 小泉海岸（赤崎海岸）の被災前の地勢図（上側）と被災後の衛星写真（下側）. 海岸の砂浜とクロマツ林が完全に失われている．衛星写真は 2011 年 4 月 11 日の撮影．

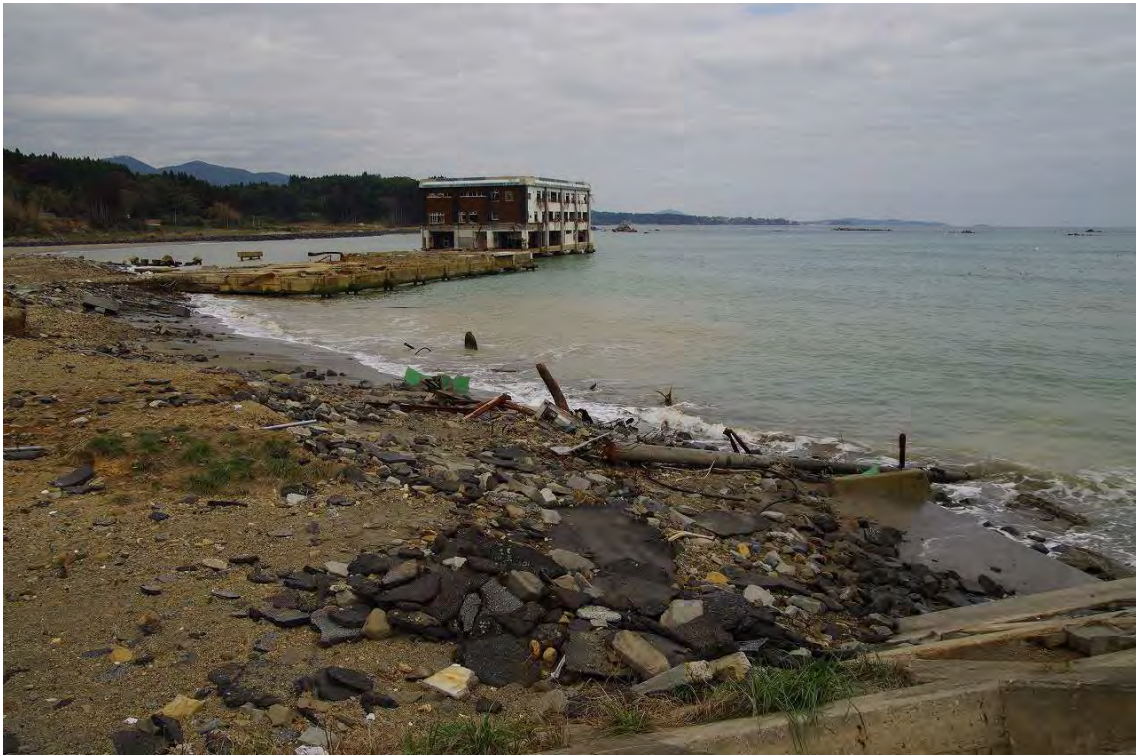
図 12 . 小泉海岸 (赤崎海岸) . この先にマツ林と砂浜があったが , 完全に海中に水没している .

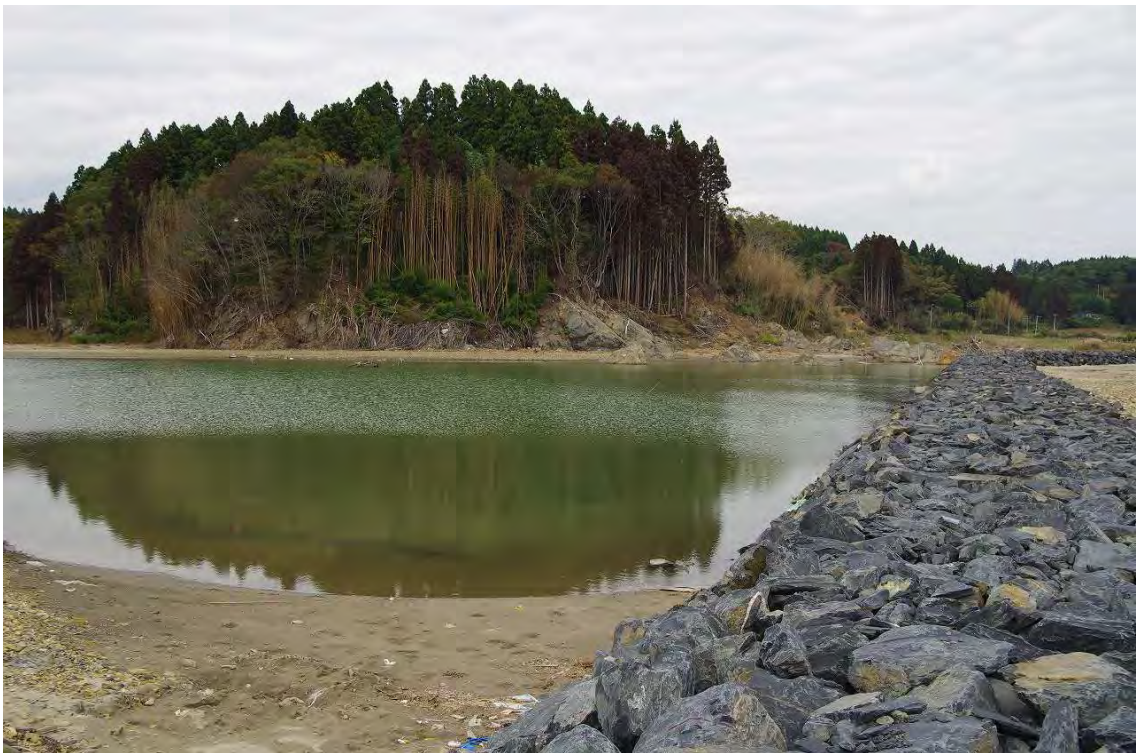
図 13 . 小泉海岸 (赤崎海岸) . 右側が海 . 仮設の堤防が設置されている . 仮設堤防の左側は水田が広がっていたと思われるが水没している .

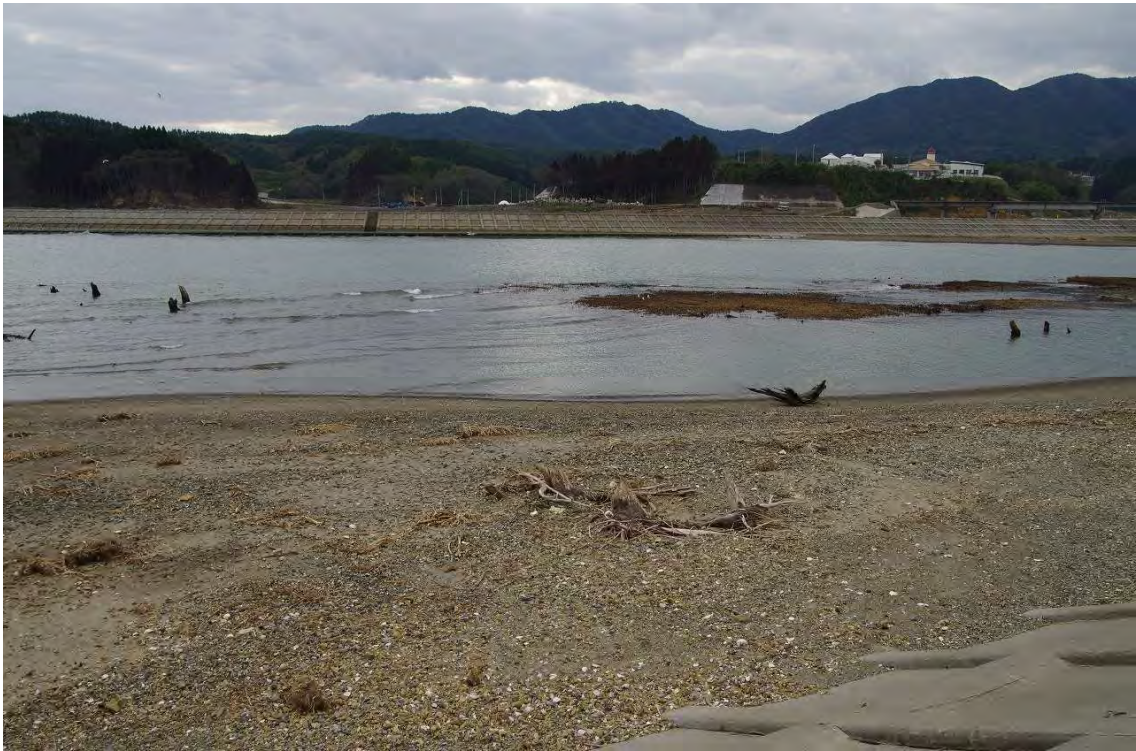
現況：ヤナギ林は壊滅状態で，枯死した根株が残存．ヨシ原も大部分は枯死しており，茎もとだけが残っていた．一部，展葉後に枯死したと思われる茎が残っている植分が見られた．

図 14．津谷川河口付近．被災前には中州がありヨシ原とヤナギ林が成立していたと思われる．ヤナギは枯死し，根株のみが残存している．

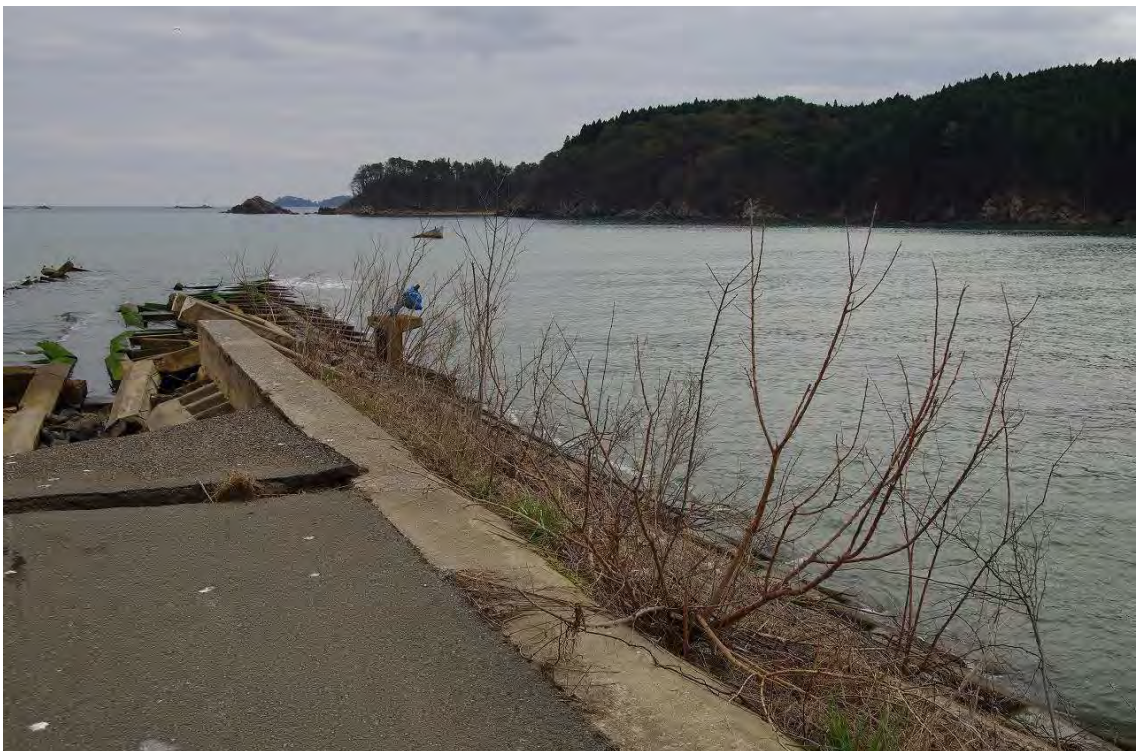
図 15．津谷川河口付近．沖合の海中に見える水没したコンクリートのあたりまで砂浜があった．

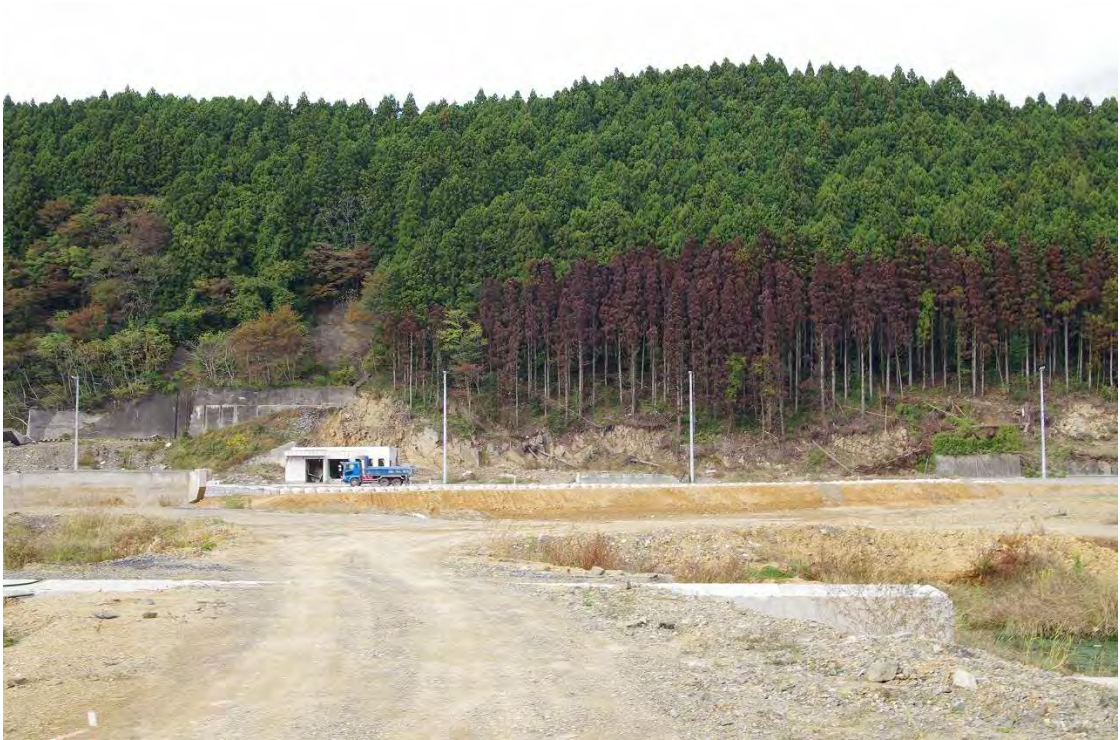
現況：この他にも調査中，多くの地点で斜面下部のスギが帯状に茶色く変色し枯死している植林をよく目にした．スギが茶色く枯死した位置までは，津波が押し寄せたものと思われる．

図 16．南三陸町戸倉付近のスギの枯死．右側が海方向．斜面のすぐ下の道路走るダンプカーと比べると，道路面上 15m 付近まで海水に浸かり、スギが枯死したと思われる．

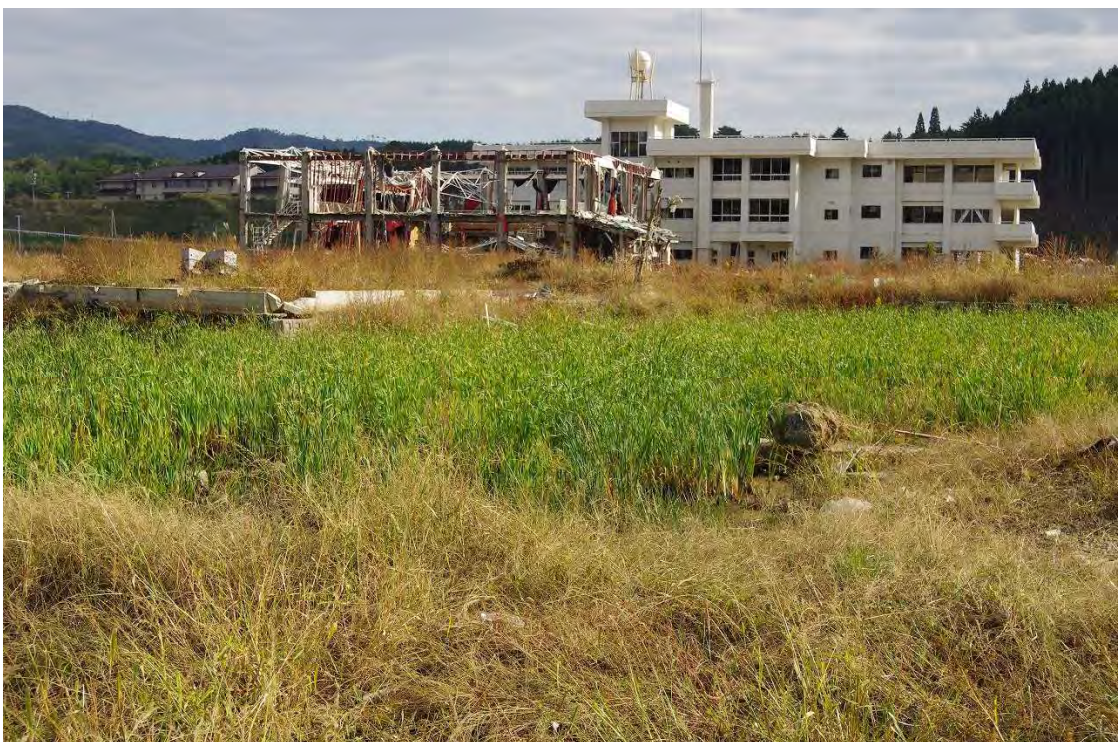
現況：戸倉小学校を含む建築物が崩壊した地盤続きの池沼に，ガマ群落を確認．穂を付けている個体があり，津波前から存在した植分の可能性もある．ここでも更地に，シロザが多く見られた．

図 17．損壊した戸倉小学校と手前のガマ群落．

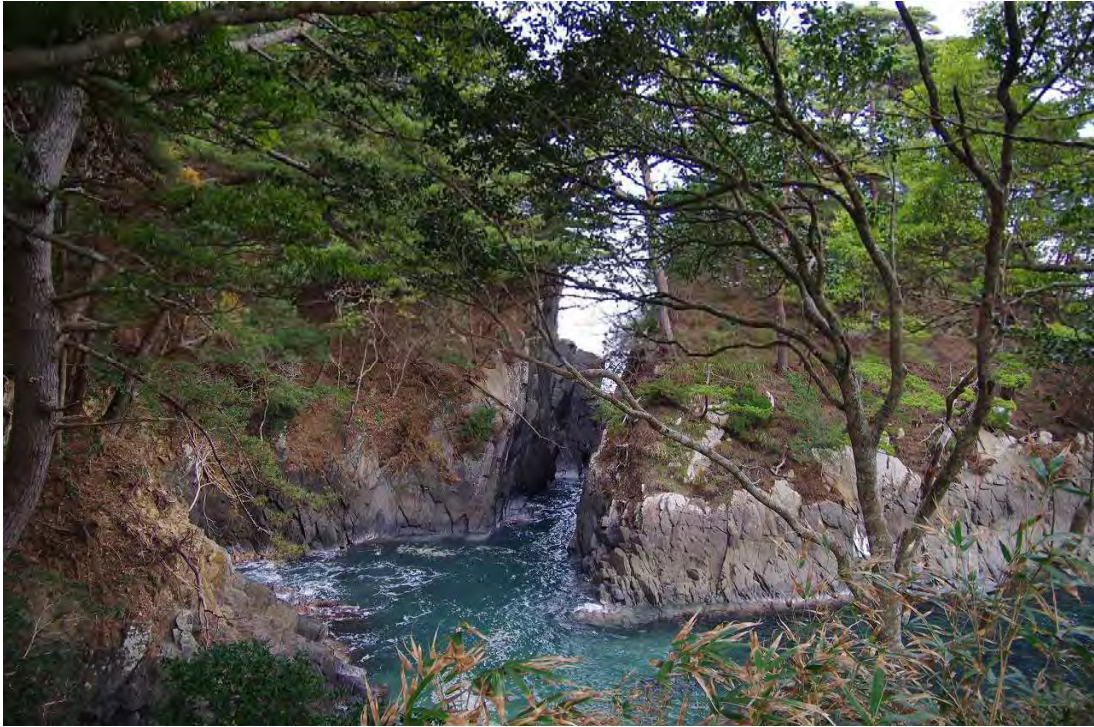
現況：大きな被害はない。樹林は海崖の上に成立しており，林冠のクロマツ・アカマツ，亜高木層のタブノキ，林内のヤブツバキ，ヒサカキなど，いずれも健全。樹林下部に生育するイブキでは，枯死した個体が見られた。

図 18．神割崎．中央左側岩上のイブキは枯死しているが，全体的に津波の影響は小さい．

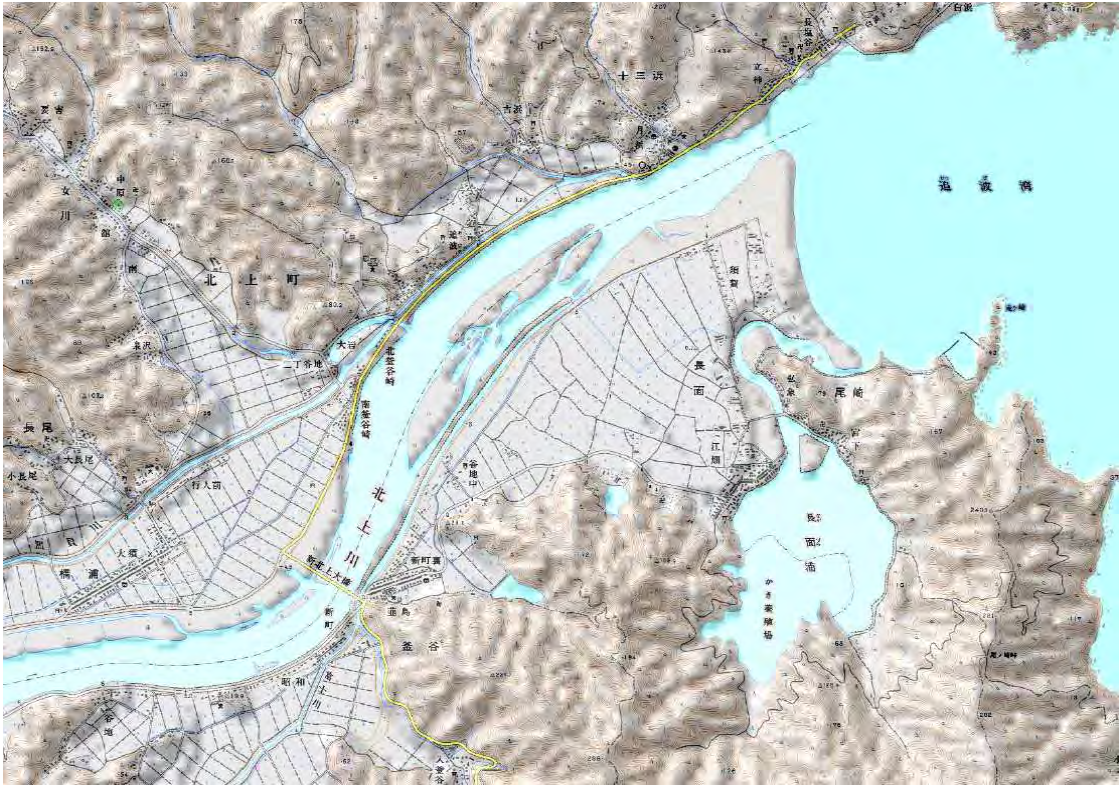
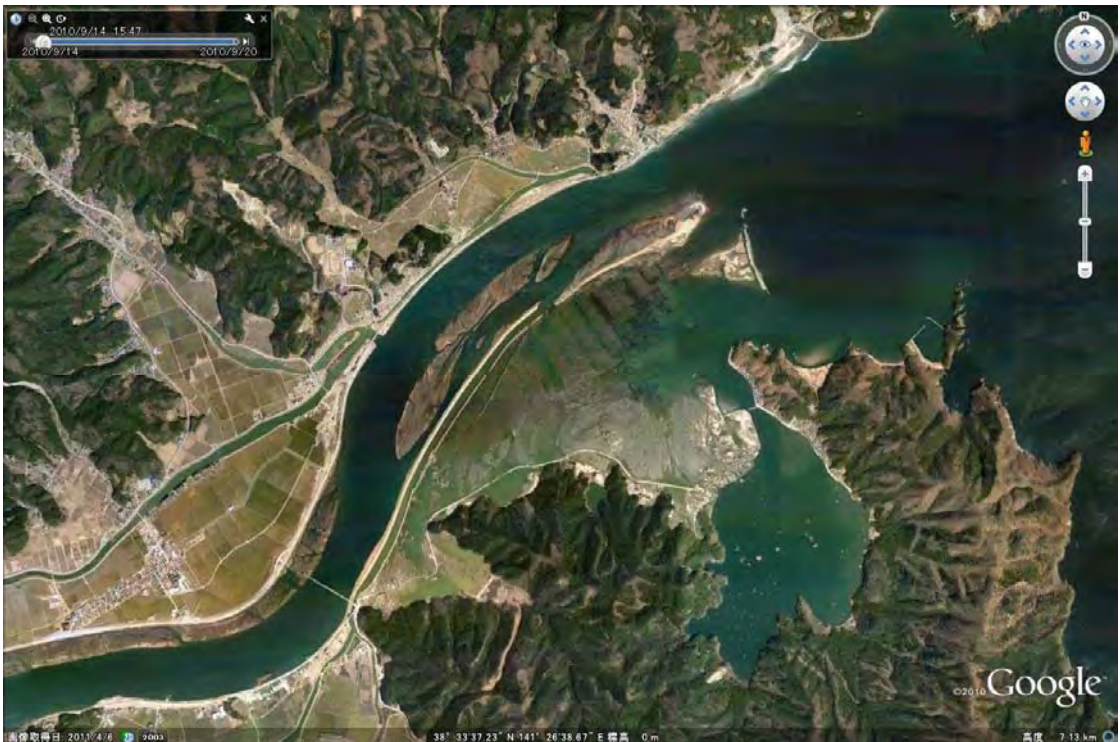
現況：右岸に寄りついていた砂州は水没しマツ林は消失。左岸側からは，水面に，冠水したヨシの立ち枯れ（秋に枯れたものか？）を確認。右岸側は，新北上大橋より下流の水田がほぼ全域にわたり河口まで広く冠水していた。復旧された県道により閉めきられた元水田域には，植物は認められなかった。この一帯でも，山裾のスギが，帯状に立ち枯れしている様子が顕著に確認できた。

現況：追波川河口の砂嘴や海浜は，立地そのものが消失。現在は海面下となっている。長面浦（ながづらうら）の北西部に位置する長面地区の集落は，基礎を残して大半が冠水，冠水状態のマツやヨシはすべて立ち枯れ。

図 20．北上川（追波川）河口の被災前の地勢図（上側）と被災後の衛星写真（下側）．長面にあった砂浜とマツ林が完全に失われ，水田や集落も水没した．衛星写真は 2011 年 4 月 6 日の撮影．2011 年 10 月 28 日時点では，川の中州の消失もさらに進行していた．

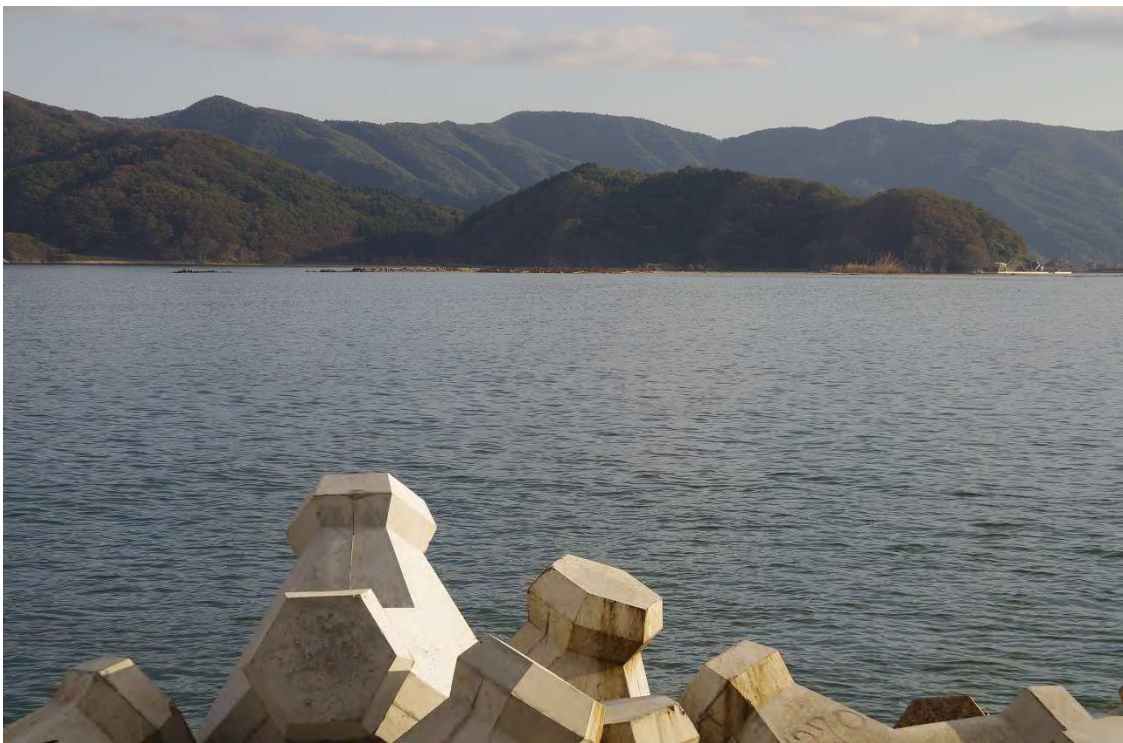
図 22 . 北上川 (追波川) 河口付近左岸から長面方面を望む .

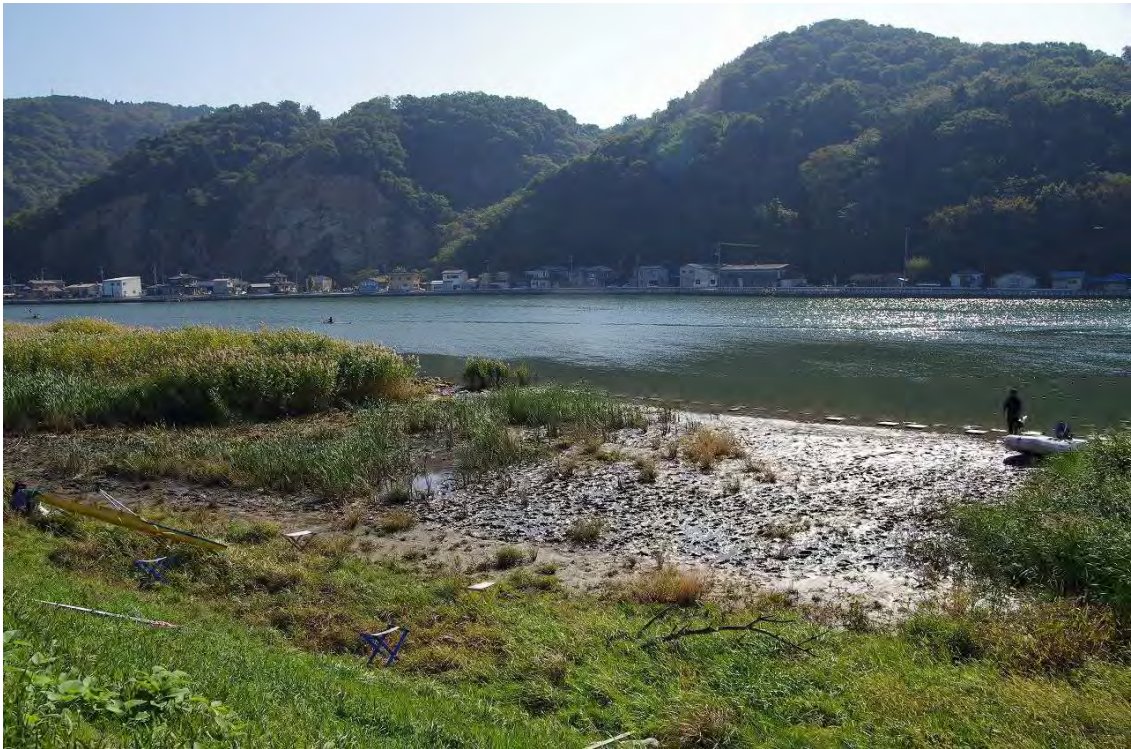
現況：津波の水衝部とならず冠水被害を免れた地区である。ヨシ群落では，部分的に表土ごと剥がれて流失した箇所があり，そこには，被災前には見られなかったガマ群落やミズガヤツリ群落が発達していた。構成種は多様で，多年草のミクリ sp.，チョウジタデ，コシロネ，ミソハギ，タコノアシヤ，一年草のクサネム，ケイヌビエ，コゴメガヤツリ，タマガヤツリ，外来種のトキワアワダチソウなどが確認できた。ガマ類はどの個体も，穂をつけていない。満潮時には，冠水する立地である。

図 23 . 旧北上川河口付近の岸边 . 津波によってヨシ原の一部が表土と共に流されている .

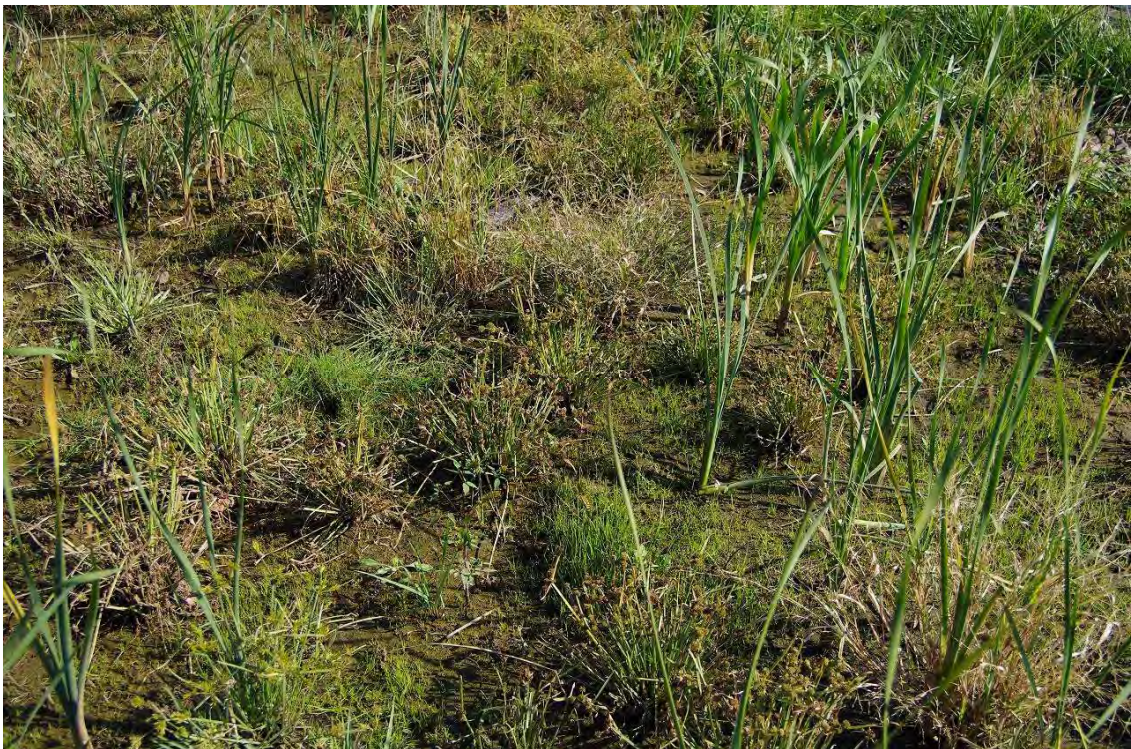
図 24 . 表土が流された部分には ,ガマやミズガヤツリなどが優占する草本植生が出現した .

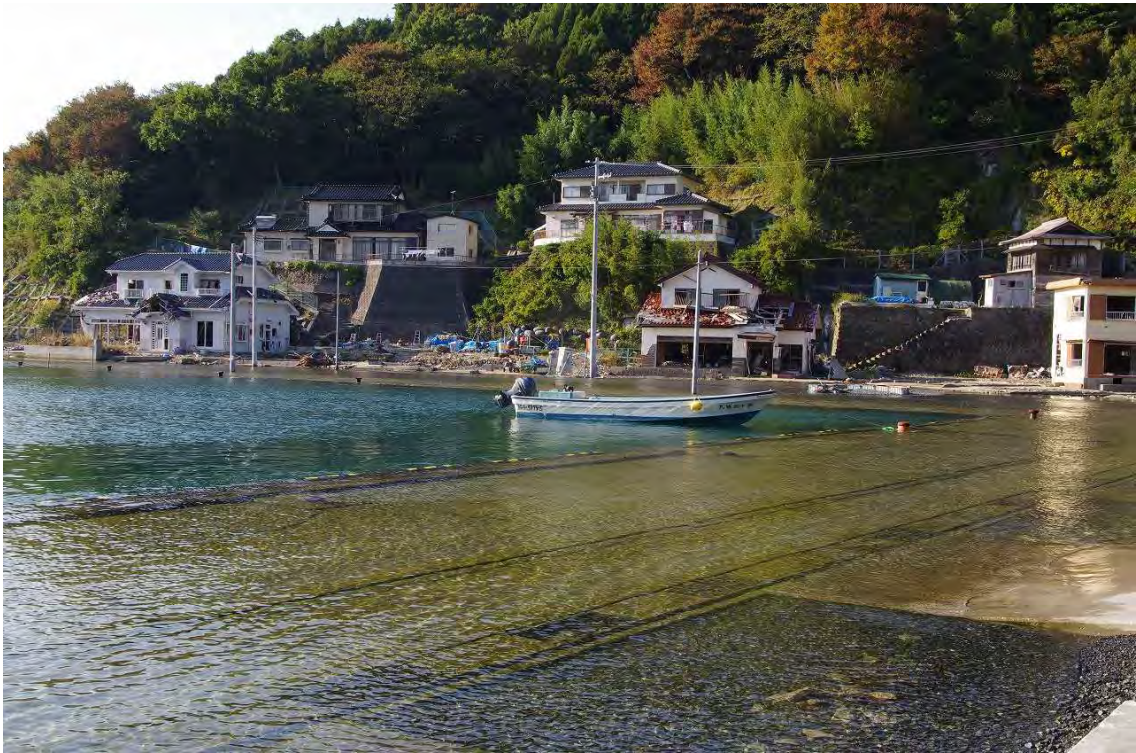
図 27 . 月浦の港 . ちょうど大潮であったこともあり , 地盤沈下により浸水していた .

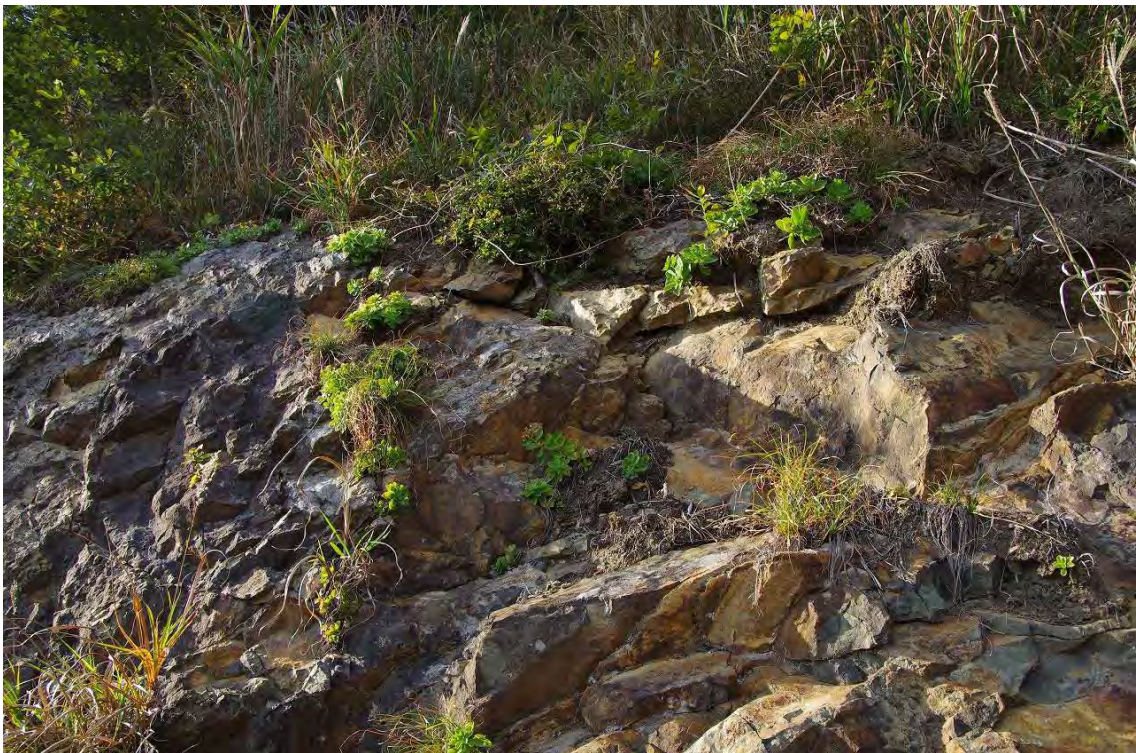
現況：地区一帯がほぼ壊滅状態。浜に面したマツすべては立ち枯れ。ハママツナ群落が成立していた立地は消失。道路沿いの溜まり（満潮時に海水が浸水してくると思われる）に、ハママツナが 2,3 株生育しているを確認。河川内に新たな土砂堆積があれば、あらたな分布地になるとも思われたが、地盤沈下と樋門破壊による海水の侵入が著しく、河川内での再生は望めそうにない。切土の崖に、ツルナとイワベンケイ（イワキリンソウ）を確認。

図 28 . 小積浜の河口部の岸壁 . 津波に洗われたが , 海崖植生は残存していた .
