津波の影響による北上山地中・北部の海岸植生の状況について

大上幹彦(岩手植物の会)

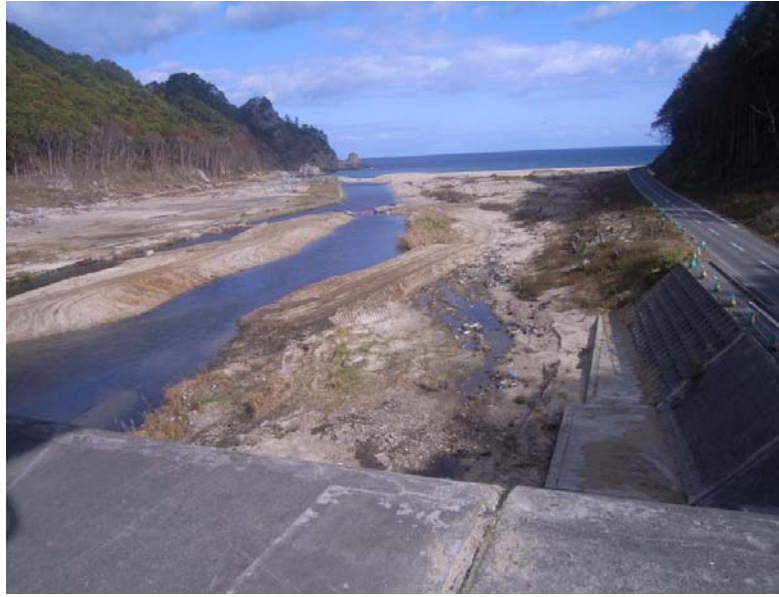
期日： 2011年11月8日
場所： 下閉伊郡普代村
位置： N40-00-51.4
E141-53-59.4
海拔： 約0～6m
状況： 防潮堤の海側

内容： 普代川の河口にあたり、津波によりアカマツ、クロマツ、ケヤキなどの樹木がほとんど消失。

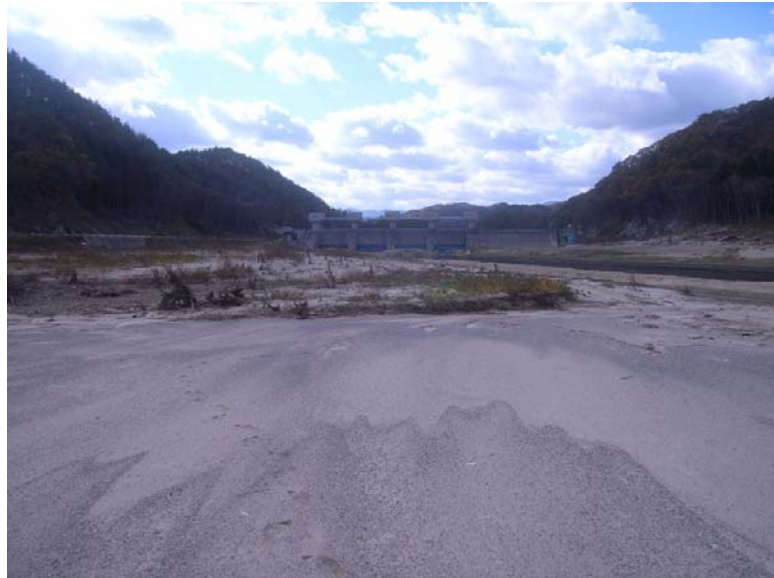
期日： 2011年11月8日
場所： 下閉伊郡普代村
位置： N40-00-51.4
E141-53-59.4
海拔： 約0～6m
状況： 防潮堤の海側

内容： 海岸植物は、ハマナス、ハマエンドウ、ハマヒルガオ、ナミキソウ、ハマニンニクを確認。

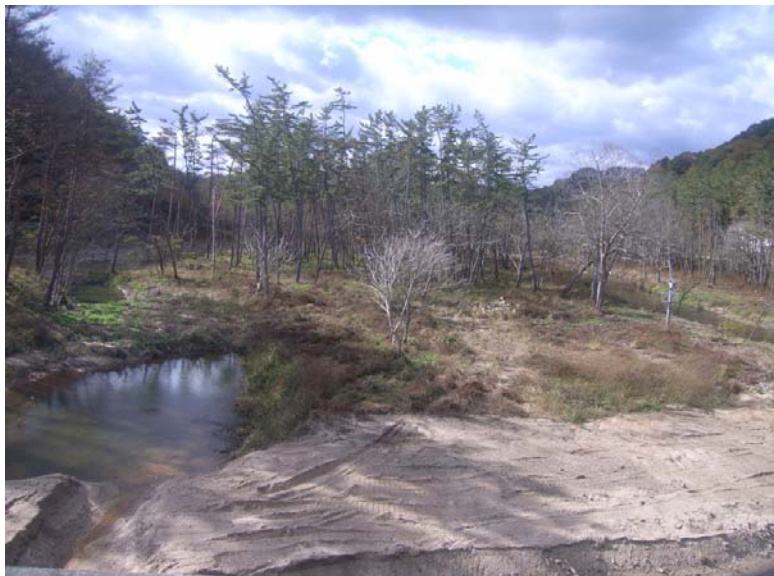
期日： 2011年11月8日
場所： 下閉伊郡普代村
位置： N40-00-51.4
E141-53-59.4
海拔： 約4～6m
状況： 防潮堤の陸側
残存した防潮林

内容： クロマツ（DBH平均40cm、H18m）約400本、アカマツ（40cm、18m）約300本、外にイタヤカエデ、サワグルミ、オニグルミ、ヤマグワ等70本。

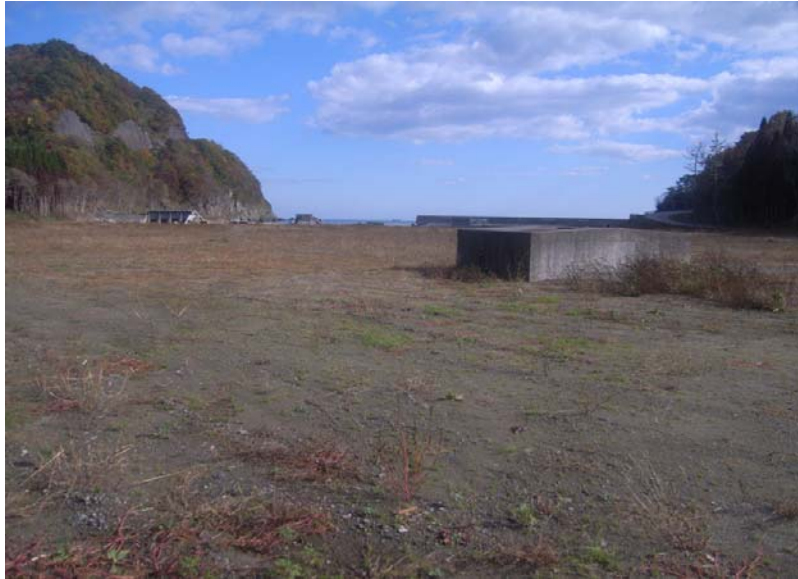
期日： 2011年11月8日
場所： 下閉伊郡田野畑村
位置： N39-56-43.6
E141-56-35.5
海拔： 約0～6m
状況： 県道からの全景

内容： 被災前はキャンプ場
だった。

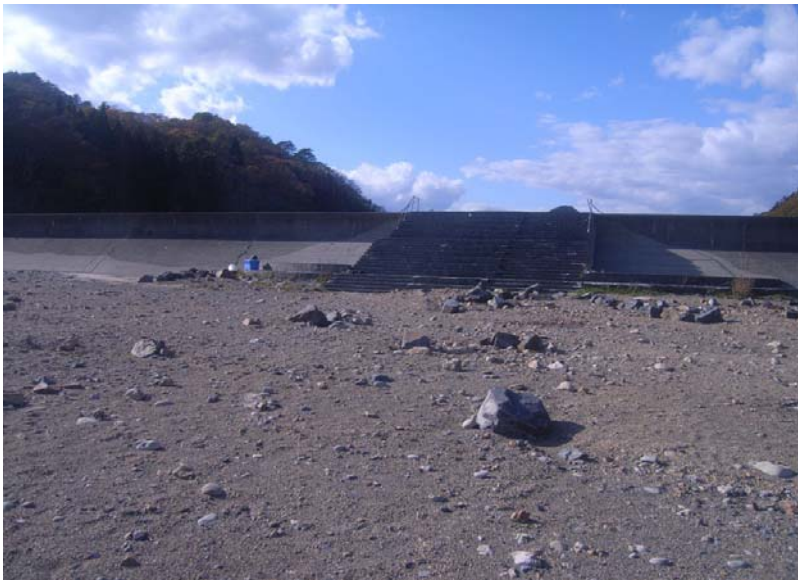
期日： 2011年11月8日
場所： 下閉伊郡田野畑村
位置： N39-56-43.6
E141-56-35.5
海拔： 約0～6m
状況： 防潮堤の海側

内容： 海岸植物は、ハマエ
ンドウ、ハマボウフ
ウを確認。

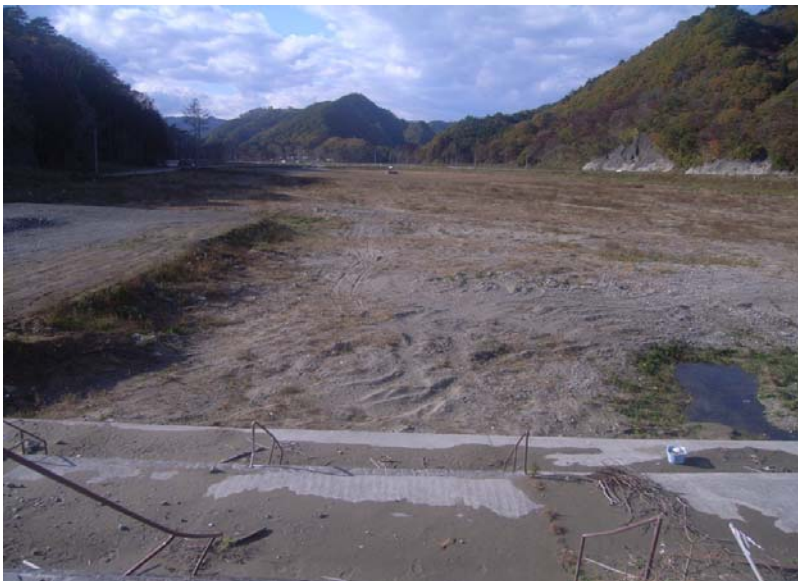
期日： 2011年11月8日
場所： 下閉伊郡田野畑村
位置： N39-56-43.6
E141-56-35.5
海拔： 約4～6m
状況： 防潮堤の陸側

内容： 被災前はキャンプ場
で、アカマツ2本と
ケヤキ1本だけを残
し、ほとんどの樹木
が消失した。

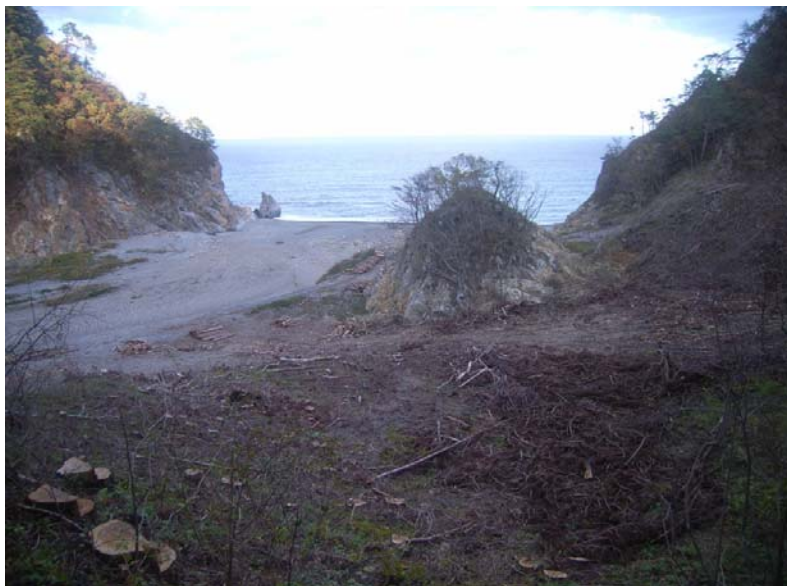
期日： 2011年11月8日
場所： 下閉伊郡田野畑村
位置： N39-53-30.0
E141-57-11.2
海拔： 約0～6m
状況： 海側

内容： 左右岸の山肌の表土が津波で洗われて岩盤が露出している。広葉樹への影響はケヤキが最も目立ち、次いでコナラ、ミズナラ、エゾイタヤ等となっていた。

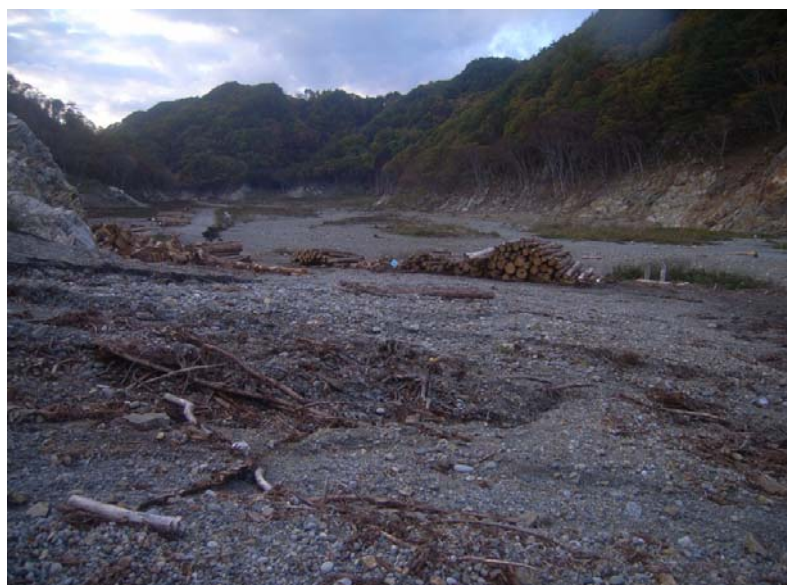
期日： 2011年11月8日
場所： 下閉伊郡田野畑村
位置： N39-53-30.0
E141-57-11.2
海拔： 約0～6m
状況： 陸側の様子

内容： 津波の影響で葉の枯れたスギが伐採され製材されていた。

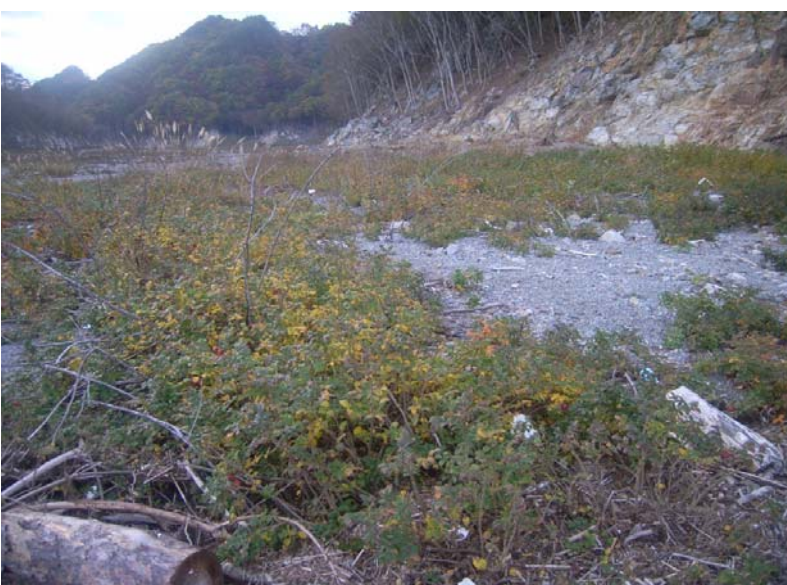
期日： 2011年11月8日
場所： 下閉伊郡田野畑村
位置： N39-53-30.0
E141-57-11.2
海拔： 約0～6m
状況： ハマナスの群落

内容： 海岸植物は、ハマナス、ハマヒルガオ、ハマエンドウを確認。

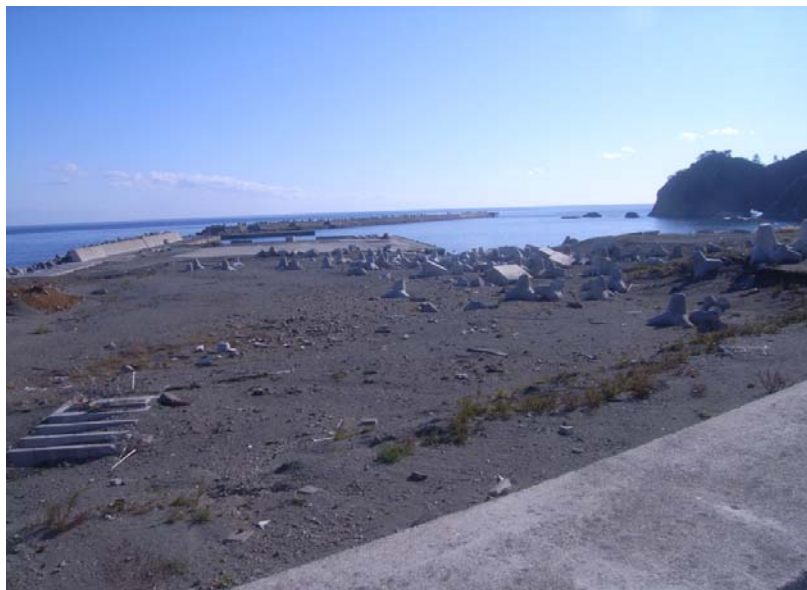
期日： 2011年11月10日
場所： 下閉伊郡岩泉町
位置： N39-50-31.5
E141-58-57.3
海拔： 約0～6m
状況： 防潮堤の海側

内容： 津波後、ほとんど人の手が入っていない。

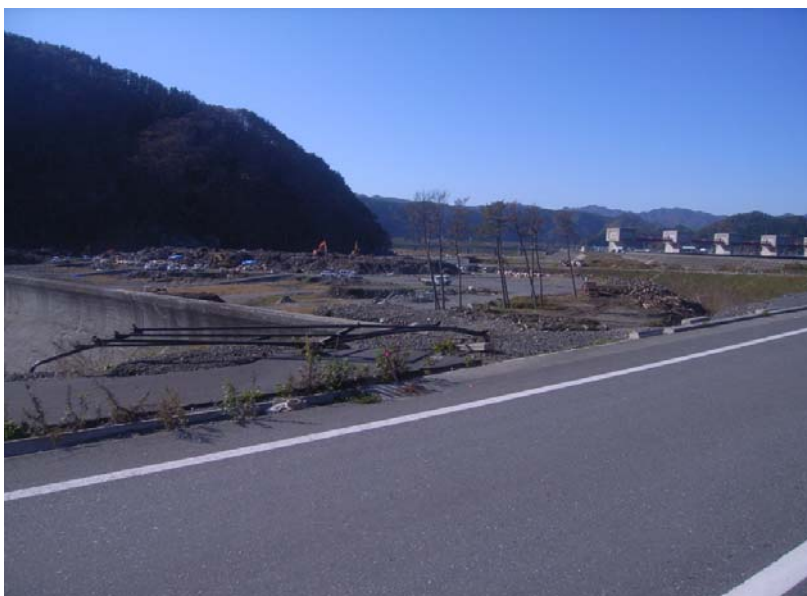
期日： 2011年11月10日
場所： 下閉伊郡岩泉町
位置： N39-50-31.5
E141-58-57.3
海拔： 約0～6m
状況： 防潮堤の陸側

内容： 防潮林がほとんど消失し、跡地はガレキ置場になっている。クロマツが10本だけ残存した。

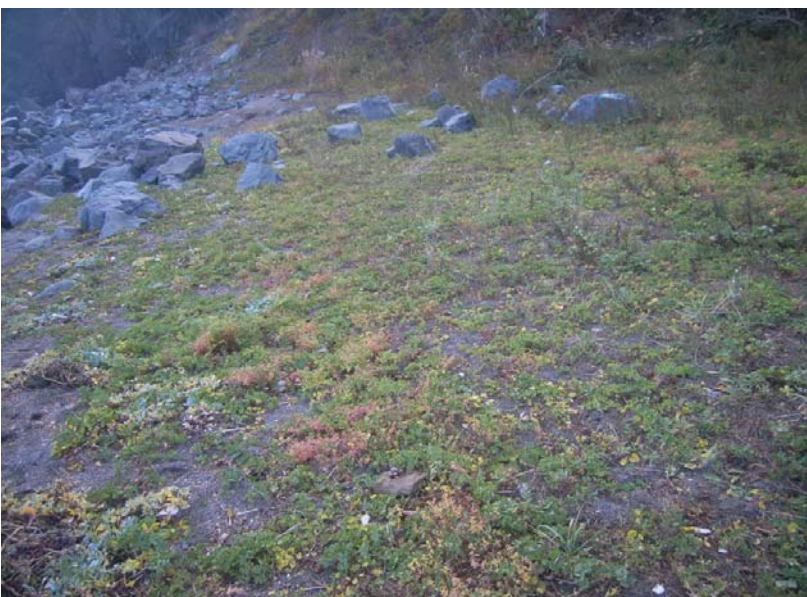
期日： 2011年11月5日
場所： 下閉伊郡岩泉町
位置： N39-50-31.5
E141-58-57.3
海拔： 約0～6m
状況： ハマエンドウの群落

内容： 防潮堤より海側の海岸植物は、ハマヒルガオ、ハマエンドウ、ハマベンケイソウ、ラセイタソウ、オカヒジキ、ナミキソウ、アサツキを確認。

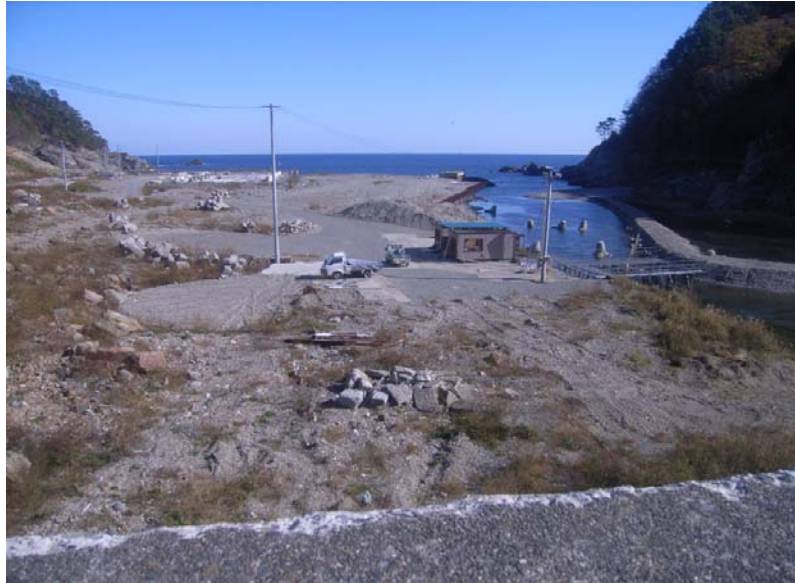
期日： 2011年11月10日
場所： 宮古市田老摂待
位置： N39-48-46.7
E141-58-58.4
海拔： 約0～6m
状況： 防潮堤の海側

内容： 摂待川の河口にあたり、樹木はほとんど消失した。

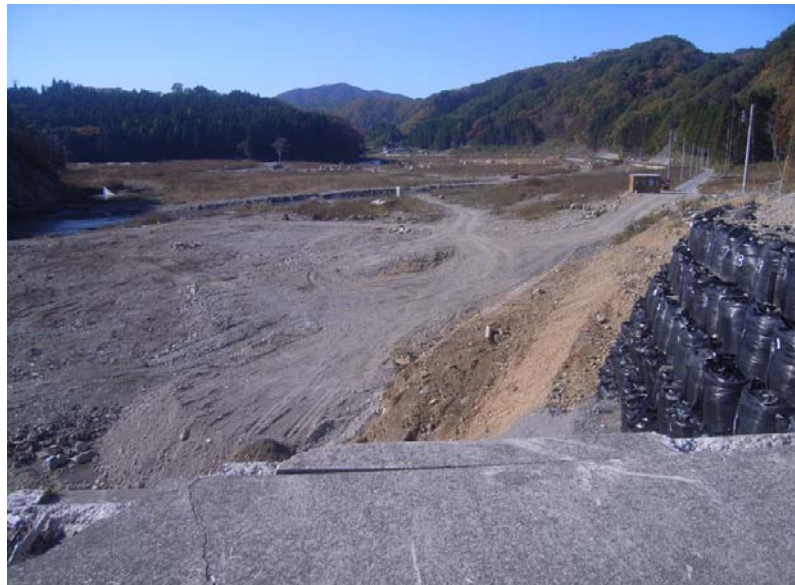
期日： 2011年11月10日
場所： 宮古市田老摂待
位置： N39-48-46.7
E141-58-58.4
海拔： 約4～6m
状況： 防潮堤の陸側

内容： 摂待川の溪畔林を構成していたサワグルミ、オニグルミ、エゾイタヤは津波の威力が特に強かった防潮堤から約700mまでの範囲にわたりほとんど消失した。

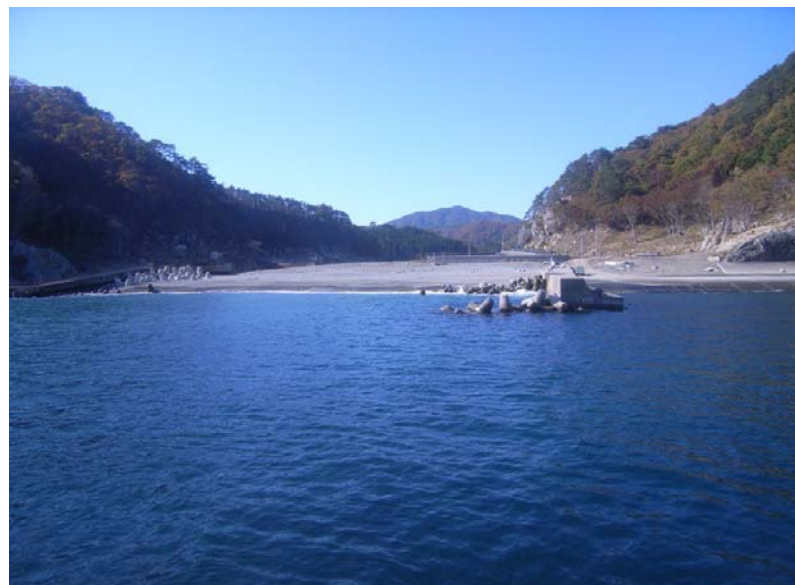
期日： 2011年11月10日
場所： 宮古市田老摂待
位置： N39-48-46.7
E141-58-58.4
海拔： 約0～6m
状況： 海からの全景

内容： 山肌に残った樹木は、針葉樹ではアカマツとスギ、広葉樹ではケヤキの被害が特に目立っている。

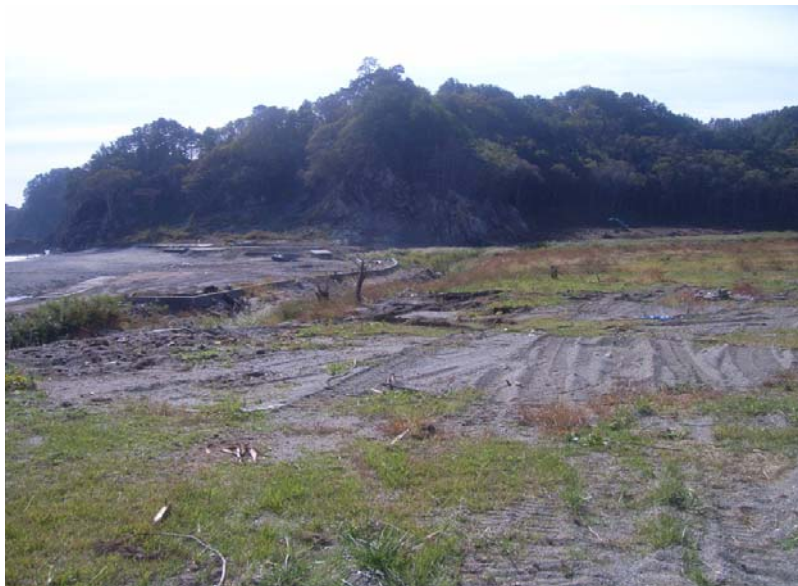
期日： 2011年10月11日
場所： 宮古市田老沼の浜
位置： N39-45-20.4
E141-59-18.6
海拔： 約0～6m
状況： 後背地の整地作業

内容： 海浜の後背地はキャンプ場であった。9月以降、海浜に散乱していた流木は処分されキャンプ場跡地は重機により整地されている。

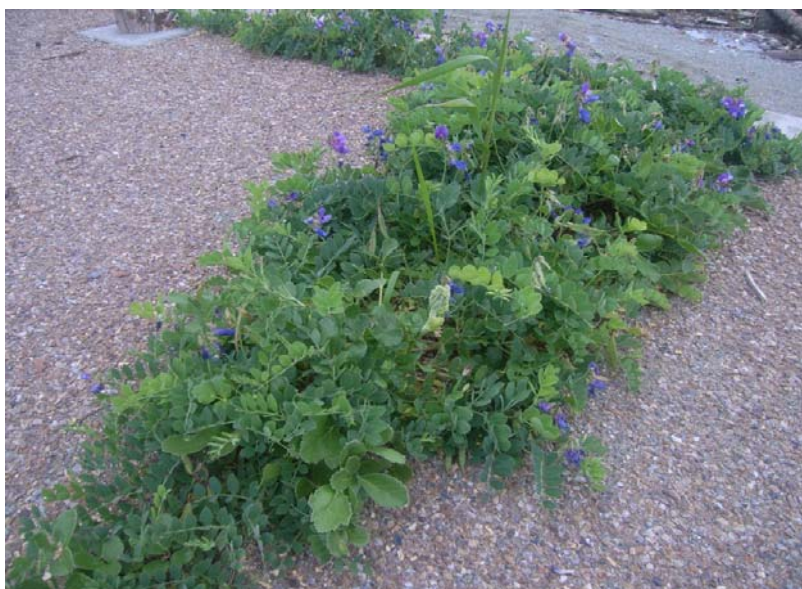
期日： 2011年6月30日
場所： 宮古市田老沼の浜
位置： N39-45-20.4
E141-59-18.6
海拔： 約0～6m
状況： 海岸植物

ハマエンドウ群生

内容： 海岸植物は、ハマナス、ハマヒルガオ、ハマエンドウ、ハマボウフウ、オカヒジキ、ハマニンニク、ハマニガナ、オニハマダイコンを確認。

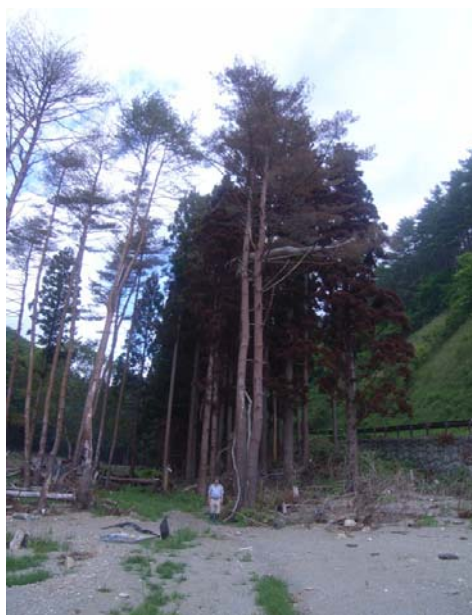
期日： 2011年6月30日
場所： 宮古市田老沼の浜
位置： N39-45-20.4
E141-59-18.6
海拔： 約0～6m
状況： 樹木の被害
津波の痕跡

内容： 針葉樹はアカマツとスギ、広葉樹は、ケヤキの葉の枯れが特に目立っている。

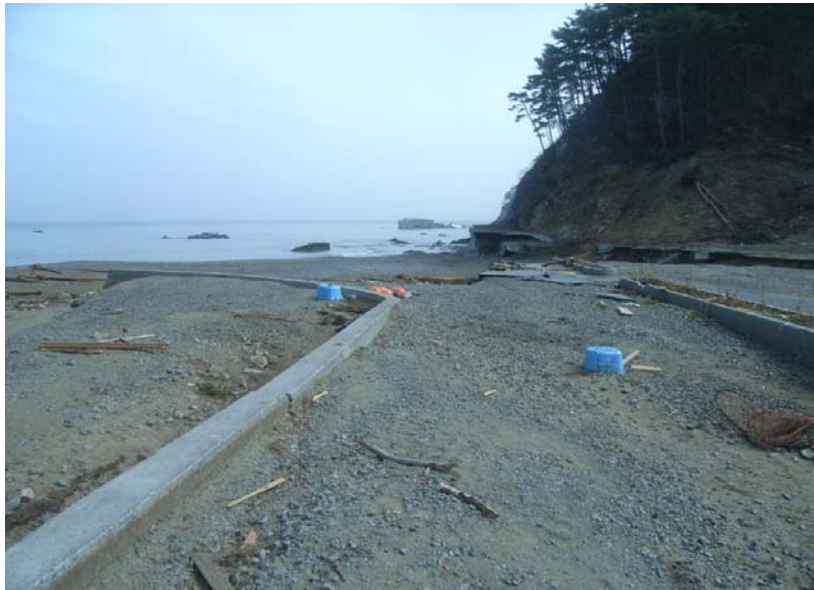
期日： 2011年3月20日
場所： 宮古市田老真崎
位置： N39-45-07.1
E141-59-28.9
海拔： 約2～6m
状況： 海浜後背地海側
(大津波後9日目)
内容： 海浜の砂浜が100mぐ
らい陸側にうち寄せ
られ移動していた。

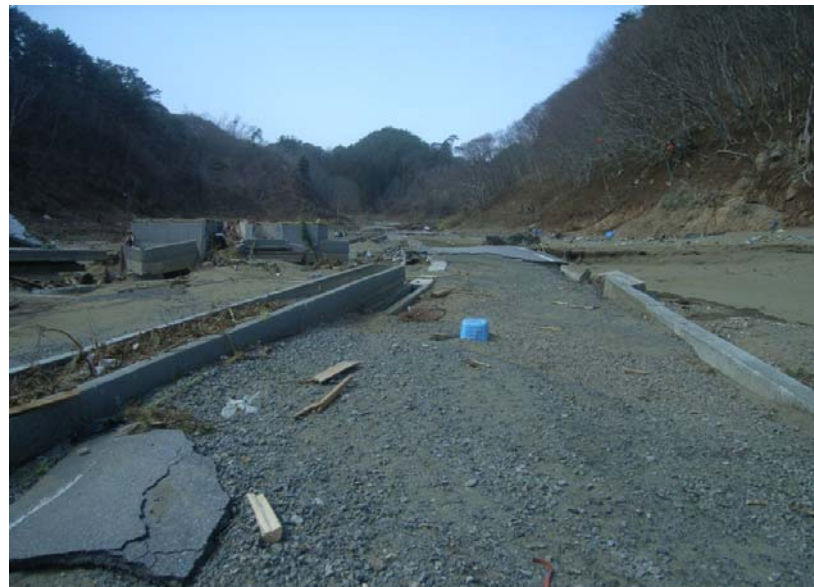
期日： 2011年3月20日
場所： 宮古市田老真崎
位置： N39-45-07.1
E141-59-28.9
海拔： 約2～6m
状況： 海浜後背地陸側
内容： 海浜の砂浜が100mぐ
らい陸側にうち寄せ
られ移動していた。
山の斜面は津波の痕
跡が残りケヤキ、コ
ナラ、アカマツ、ス
ギが消失していた。

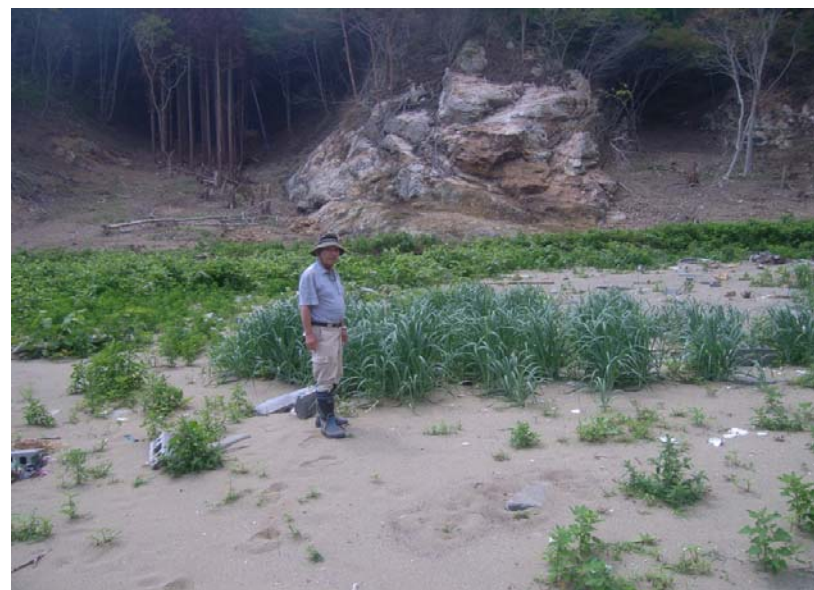
期日： 2011年6月30日
場所： 宮古市田老真崎
位置： N39-45-07.1
E141-59-28.9
海拔： 約2～6m
状況： ハマニンニクの群生

内容： 海浜が後背地に移動
した箇所にハマニン
ニクが群生してい
た。その後、復旧工
事より整地され群生
地は消滅した。

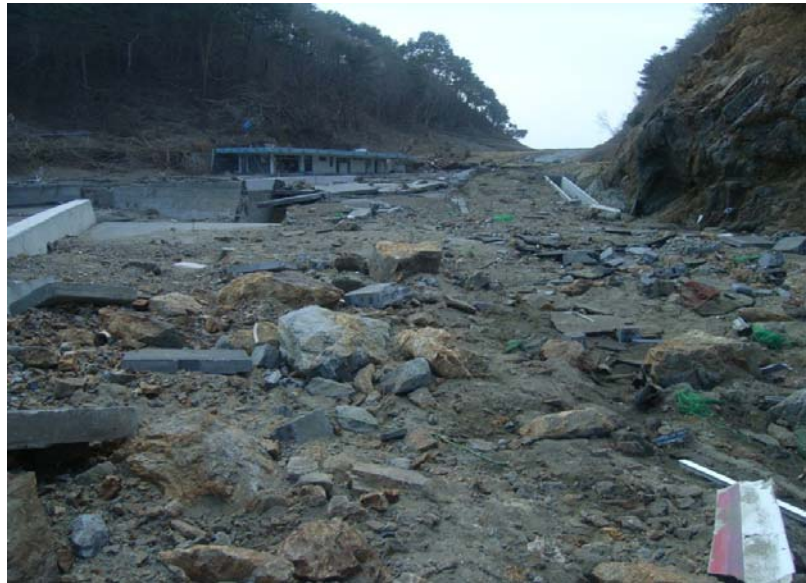
海拔： 約0～6m
状況： 海浜の後背地

内容： 山肌が津波で洗われ
岩盤が露出している。
アカマツ、スギ、ケヤキの被害が目立っていた。

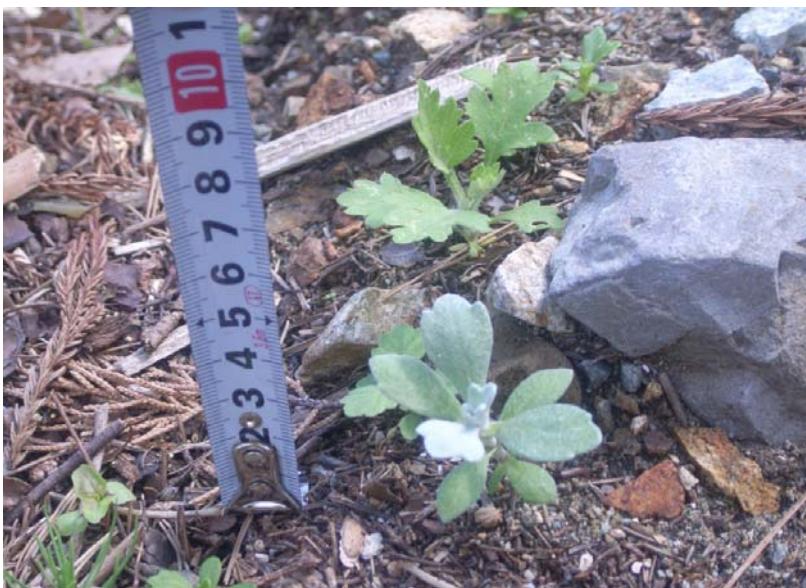
海拔： 約0～6m
状況： シロヨモギの芽吹き

内容： 海岸植物は、ハマナス、ハマヒルガオ、ハマエンドウ、オカヒジキ、ハマニンニク、シロヨモギ、ハマボウフウ、ハマニガナを確認したが、復旧工事により海浜部の植物は消滅した。

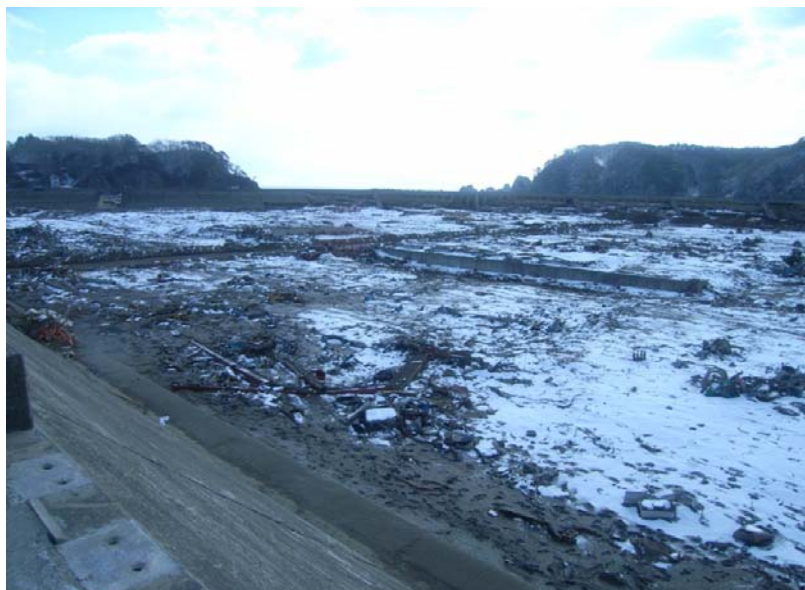
状況： 防潮林の消滅

内容： 防潮林6ha（クロマツ約15000本）の約98%が消失。クロマツは根こそぎ倒れて流出した。

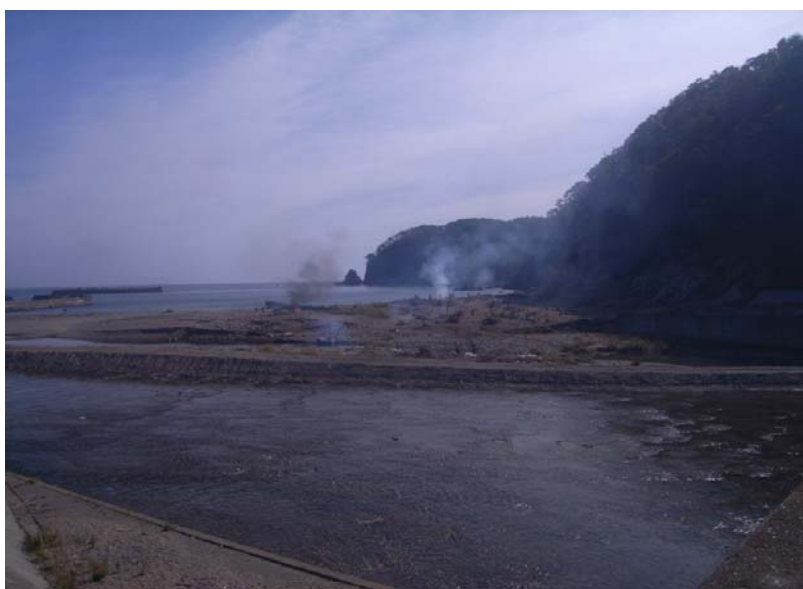
状況： 海岸清掃

内容： 海浜部の流木は集積して焼却処分された。

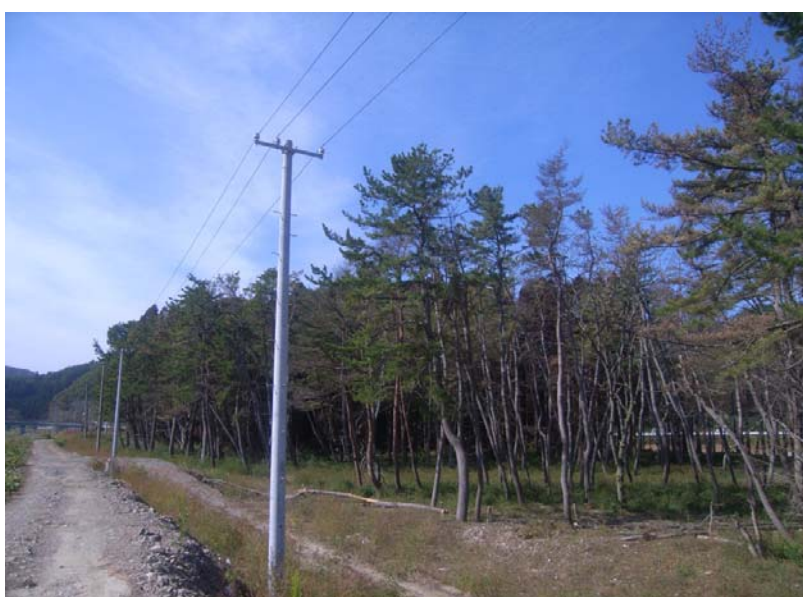
状況： 残存した防潮林

内容： 倒壊を免れたクロマツは約15000本のうち約350本で葉は青々としていた。クロマツ林に隣接した神社周辺のアカマツ、スギ、カラマツの葉はいずれも赤く変色していた。

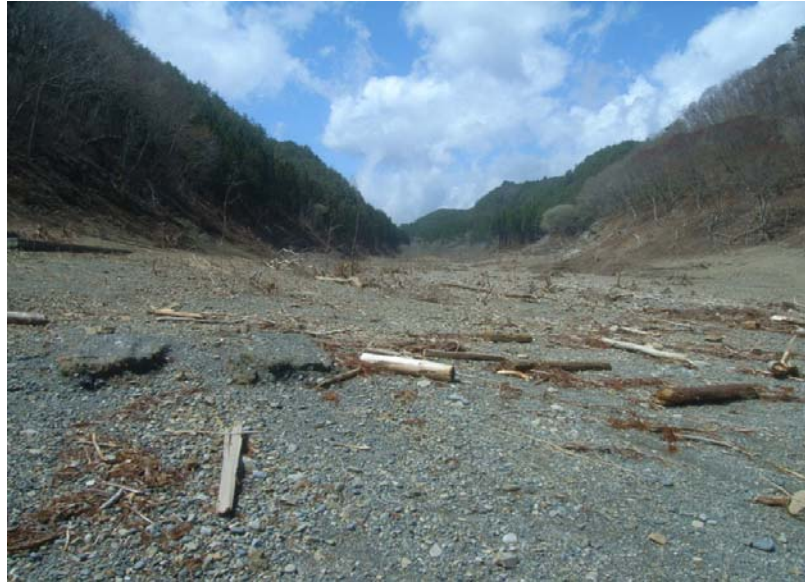
期日： 2011年4月28日
場所： 宮古市田老枋内
位置： N39-42-58.7
E141-58-56.6
海拔： 約0～6m
状況： 海浜後背地

内容： 津波浸水区域は表土とともに山肌の樹木まで流出した。流出した樹木は、ケヤキ、アカマツ、スギが多く、コナラ、ミズナラ、エゾイタヤ等が確認できた。

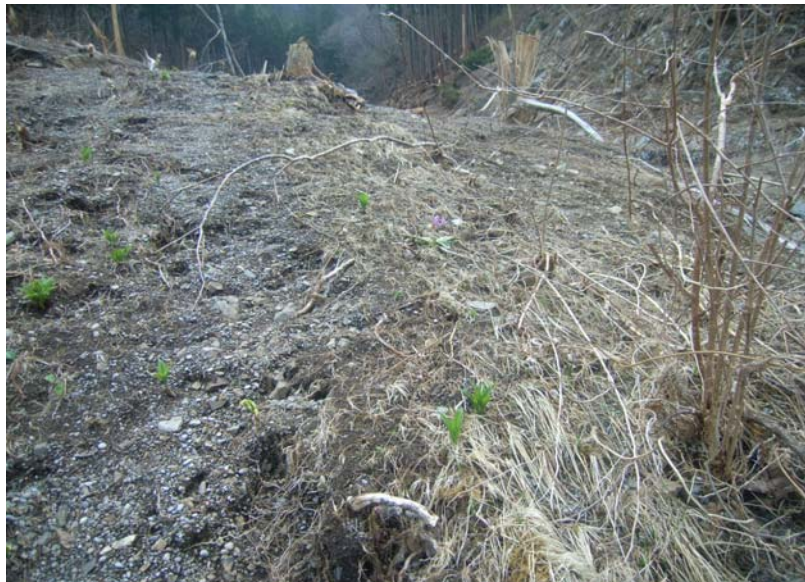
期日： 2011年4月28日
場所： 宮古市田老枋内
位置： N39-42-58.7
E141-58-56.6
海拔： 約0～6m
状況： 早春植物の芽吹き

内容： 津波から48日経過した状況で、根元から折れたケヤキのすぐ傍でカタクリ、マイズルソウ、バイケイソウが芽吹いていた。

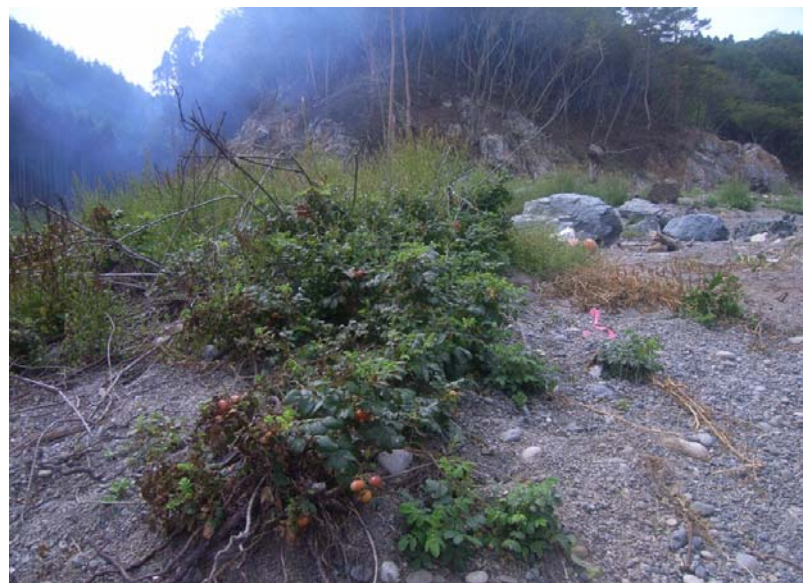
期日： 2011年8月31日
場所： 宮古市田老枋内
位置： N39-42-58.7
E141-58-56.6
海拔： 約0～6m
状況： ハマナス群生

内容： 海岸植物は、ハマナス、ハマヒルガオ、ハマエンドウ、ハマベンケイソウを確認。

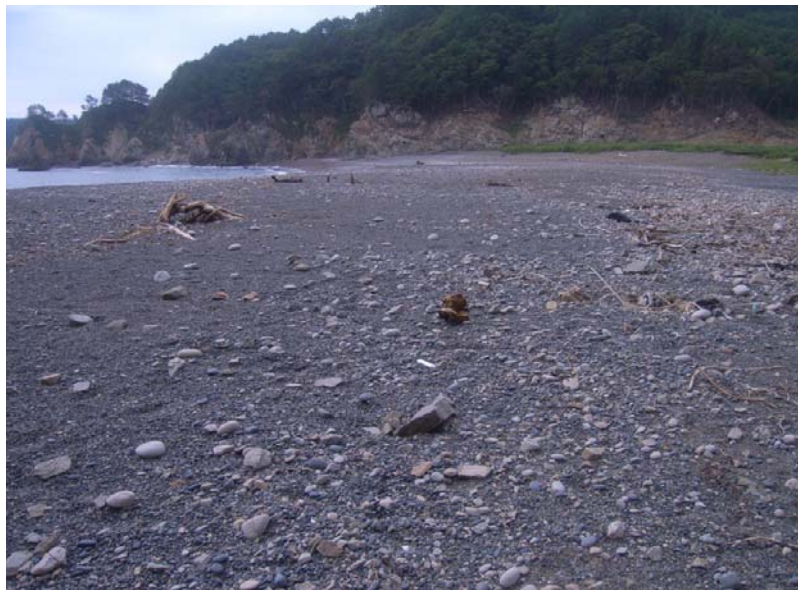
期日： 2011年8月31日
場所： 宮古市松月
位置： N39-42-02.5
E141-58-16.1
海拔： 約0～6m
状況： 海浜部

内容： 津波で洗われた砂浜には植物は確認できなかったが、山裾の吹き溜まりのような箇所に海岸植物がまとまって生育していた。

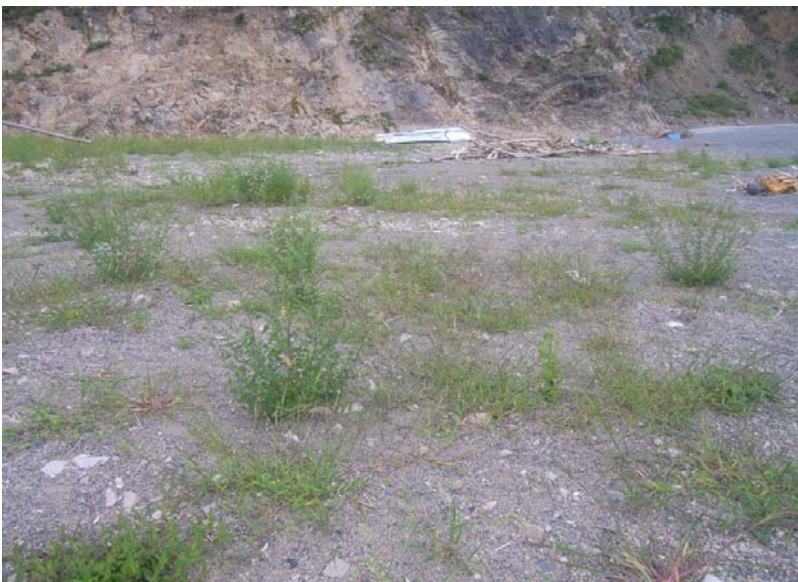
期日： 2011年8月31日
場所： 宮古市松月
位置： N39-42-02.5
E141-58-16.1
海拔： 約0～6m
状況： 海浜後背地

内容： 海浜後背地には、アカザ、ヨモギ、タケニグサ、イヌタデ、イタドリなどの雑草が生い茂っていた。

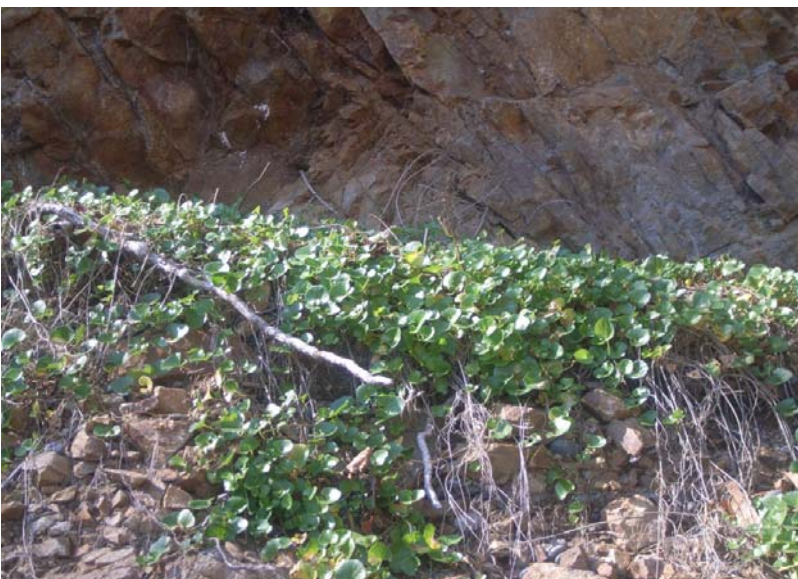
期日： 2011年10月9日
場所： 宮古市松月
位置： N39-42-02.5
E141-58-16.1
海拔： 約0～6m
状況： ハマヒルガオの群生

内容： 海岸植物は、ハマヒルガオ、ナミキンウ、ラセイタソウを確認。

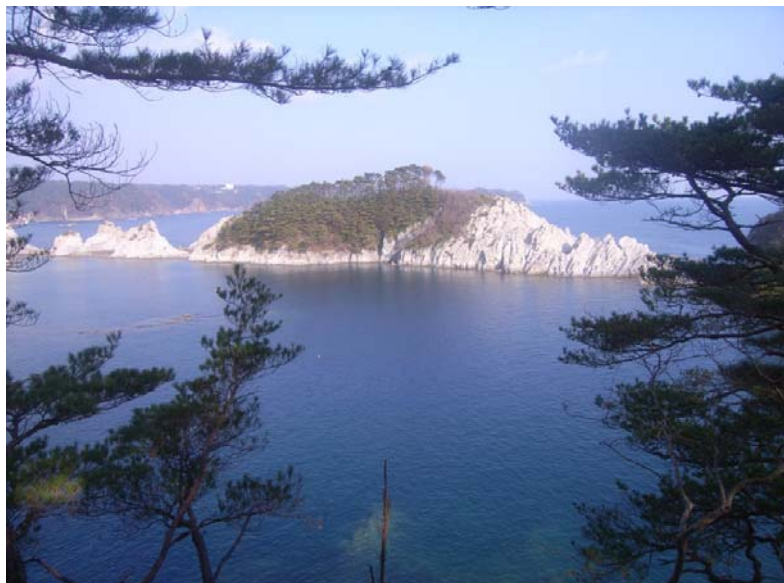
期日： 2011年11月14日
場所： 宮古市浄土ヶ浜
位置： N39-39-08.8
E141-58-43.9
海拔： 2~10m
状況： 奇岩のアカマツ枯れ

内容： 津波で洗われた岩場
のアカマツが赤く枯
れていた。

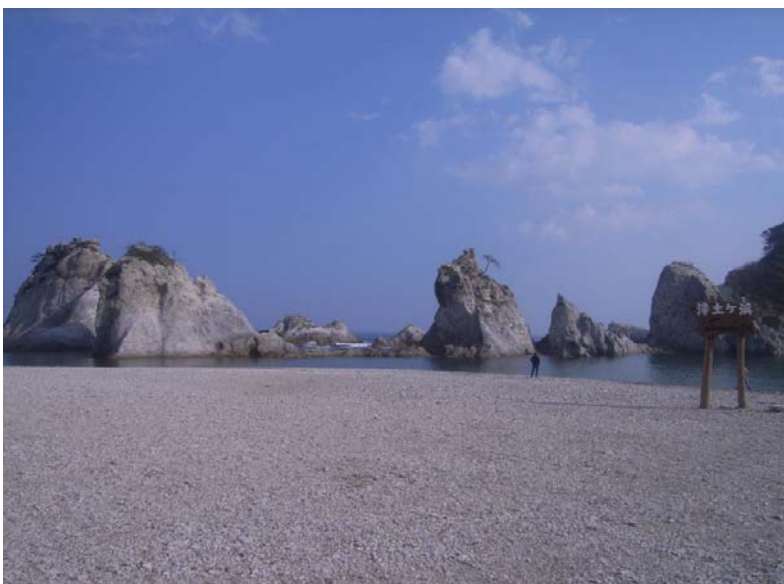
期日： 2011年11月14日
場所： 宮古市浄土ヶ浜
位置： N39-39-08.8
E141-58-43.9
海拔： 2~10m
状況： アカマツの被害

内容： 津波で洗われた岩場
のアカマツが枯れた
り消失していた。

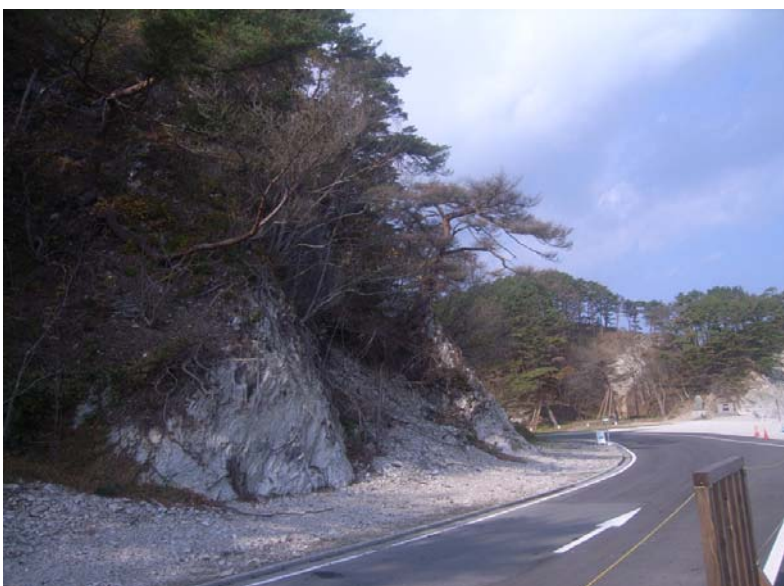
期日： 2011年11月14日
場所： 宮古市浄土ヶ浜
位置： N39-39-08.8
E141-58-43.9
海拔： 2~6m
状況： 樹木の被害

内容： アカマツ、スギ、ケ
ヤキの被害が目立っ
ていた。葉の枯れた
アカマツやケヤキの
すぐそばでコハマギ
ク、ラセイタソウ、
ハマヒルガオを確
認。

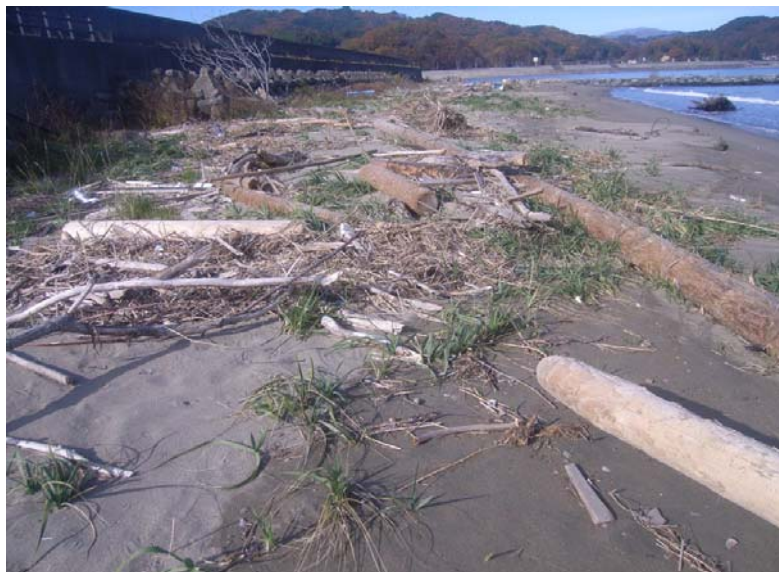
期日： 2011年11月18日
場所： 宮古市赤前
位置： N39-35-16.7
E141-56-48.7
海拔： 0~2m
状況： 防潮堤海側の海浜

内容： 被災後手つかずの状態であり、海岸植物はハマナス、ハマヒルガオ、ハマニンニクを確認。約0.5mぐらいの地盤沈下がみられ、津軽石川河口付近の砂浜は消滅した。

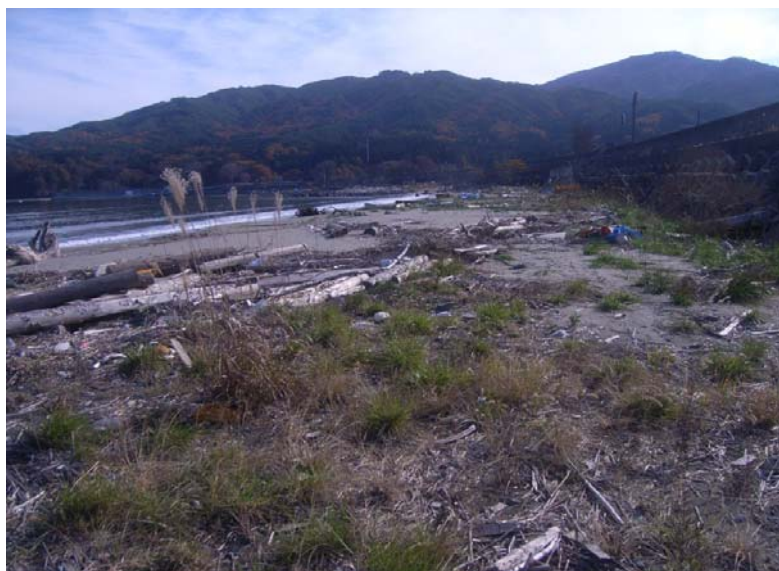
期日： 2011年11月18日
場所： 宮古市赤前
位置： N39-35-16.7
E141-56-48.7
海拔： 0~2m
状況： 防潮堤海側の海浜

内容： 津波直後のように流木が散乱した状態。

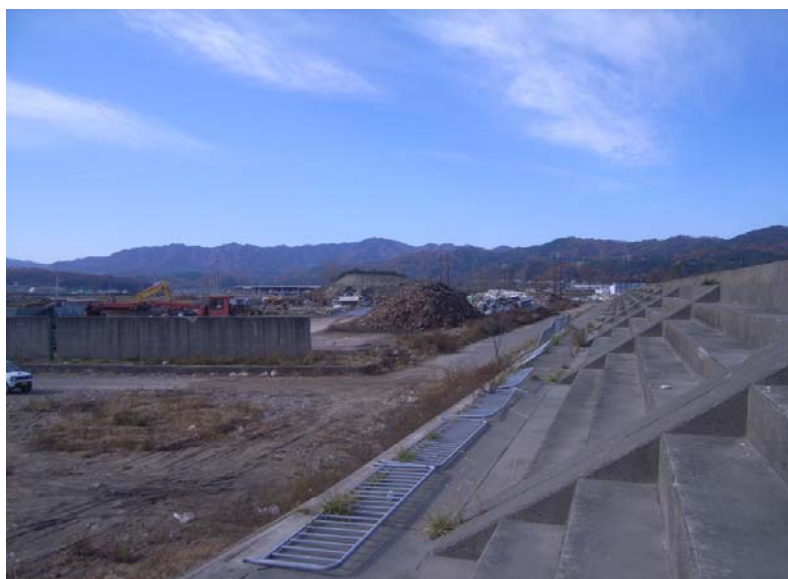
期日： 2011年11月18日
場所： 宮古市赤前
位置： N39-35-16.7
E141-56-48.7
海拔： 0~2m
状況： 防潮堤背後のガレキ

内容： 運動公園跡地でガレキ置場になっている。

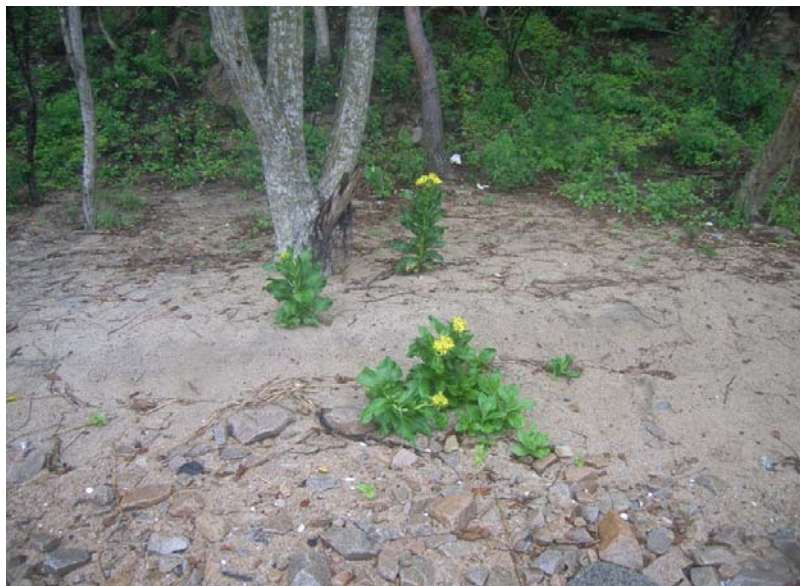
期日： 2011年8月22日
場所： 宮古市太田ノ浜
位置： N39-36-14.7
E141-58-17.1
海拔： 約0~6m
状況： エゾオグルマ開花

内容： 津波後に確認したエゾオグルマ12株のうち5株で開花した。

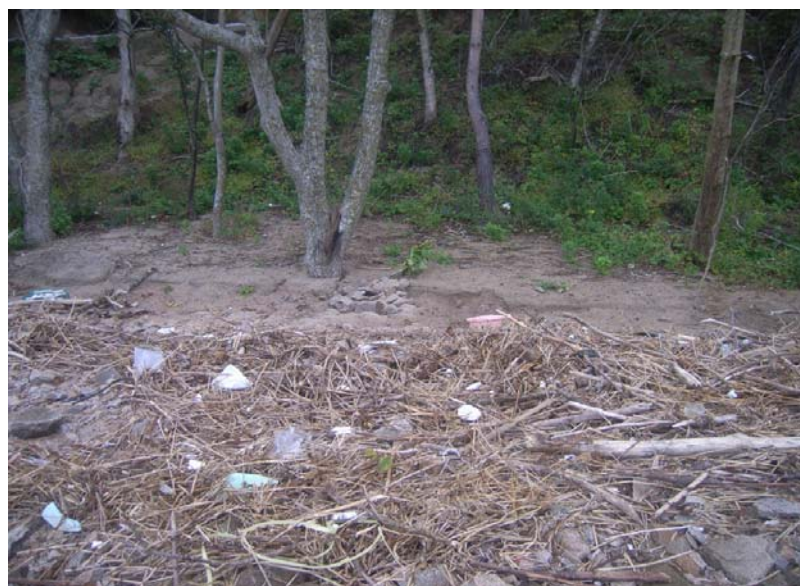
期日： 2011年10月10日
場所： 宮古市太田ノ浜
位置： N39-36-14.7
E141-58-17.1
海拔： 約0~6m
状況： 大時化による洗堀

宮古湾や山田湾では場所によって地盤がかなり沈下し、これに伴い海浜面積が減少したり一部は消失した箇所も観察できました。特に宮古湾の太田ノ浜海岸に自生していたエゾオグルマ(淮南限自生地)は、被災後確認した16株のうち8月に5株で花が咲きましたが、9月に発生した台風による時化で地盤沈下(50～60cm沈下)のために生育箇所が洗掘されておりました。

内容： 9月に発生した台風に伴う大時化で、エゾオグルマ周辺の砂地が洗堀された。

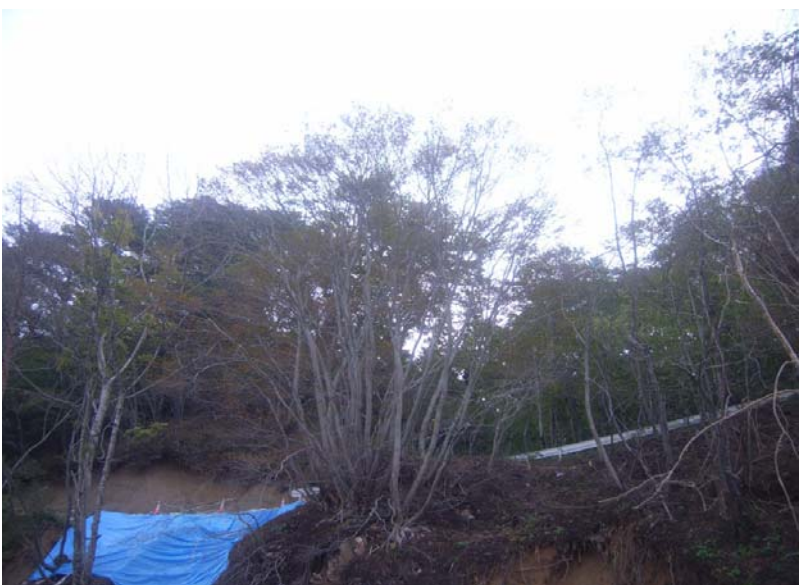
期日： 2011年10月10日
場所： 宮古市太田ノ浜
位置： N39-36-14.7
E141-58-17.1
海拔： 約0~6m
状況： イヌブナ

内容： 県道の海側に生育していた1株のイヌブナ。津波で根が洗われ葉が半分枯れかけていた。なお、県道より山側に生育するイヌブナへの影響は確認できなかった。

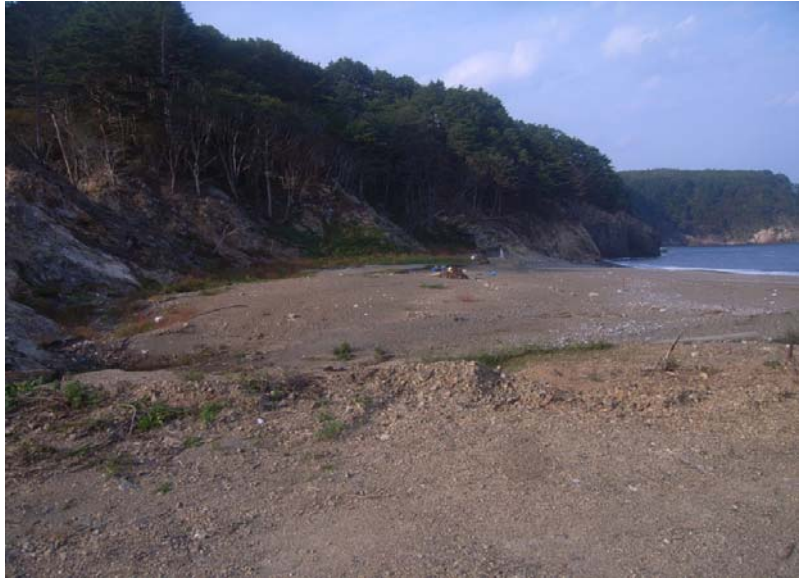
期日： 2011年10月10日
場所： 宮古市重茂字音部
位置： N39-36-12.6
E142-01-30.0
海拔： 0~6m
状況： 海浜部

内容： 海浜の陸側には、津波前のように海岸植物が復元していた。津波で洗われ露出した岩場に以前のようにたくさんのハマギクの花が咲いていた。

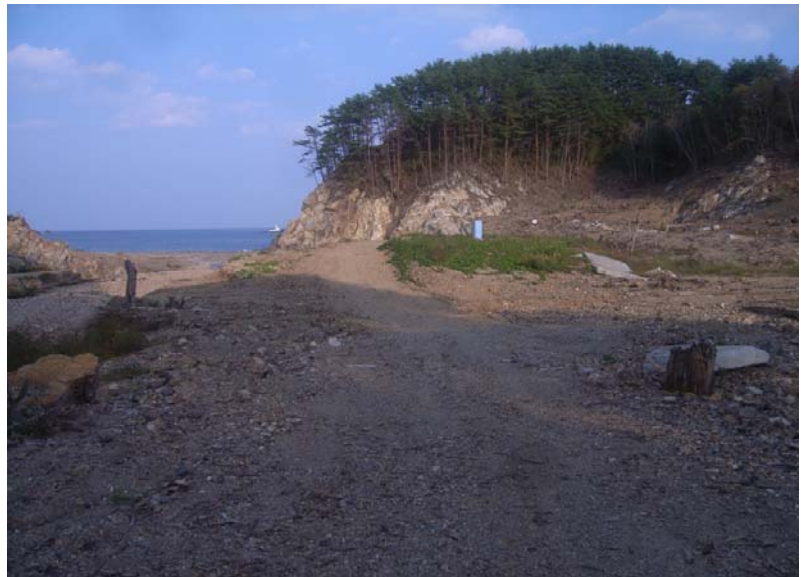
期日： 2011年10月10日
場所： 宮古市重茂字音部
位置： N39-36-12.6
E142-01-30.0
海拔： 0~6m
状況： アカマツの被害

内容： 海岸付近で優占しているアカマツの被害が目立っていた。

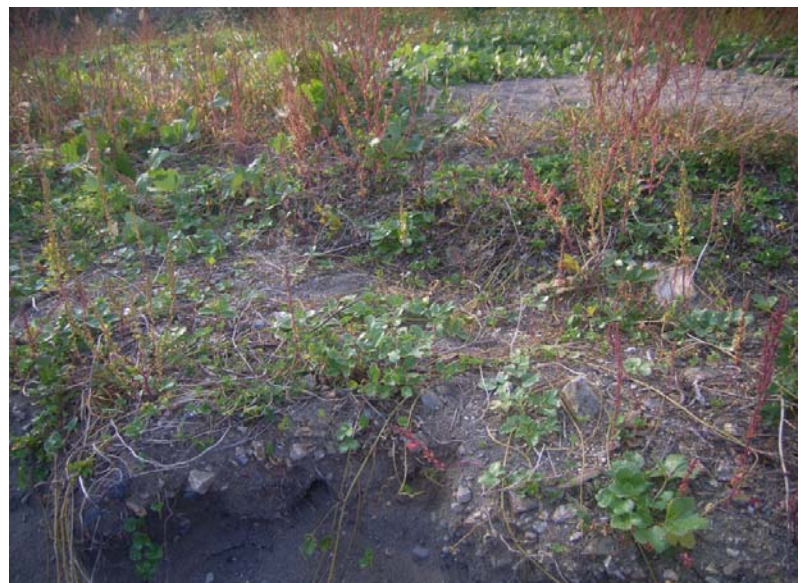
期日： 2011年10月10日
場所： 宮古市重茂字音部
位置： N39-36-12.6
E142-01-30.0
海拔： 0~6m
状況： 海岸植物

内容： 海岸植物はハマナス、ハマヒルガオ、ハマエンドウ、ハマボウフウを確認。

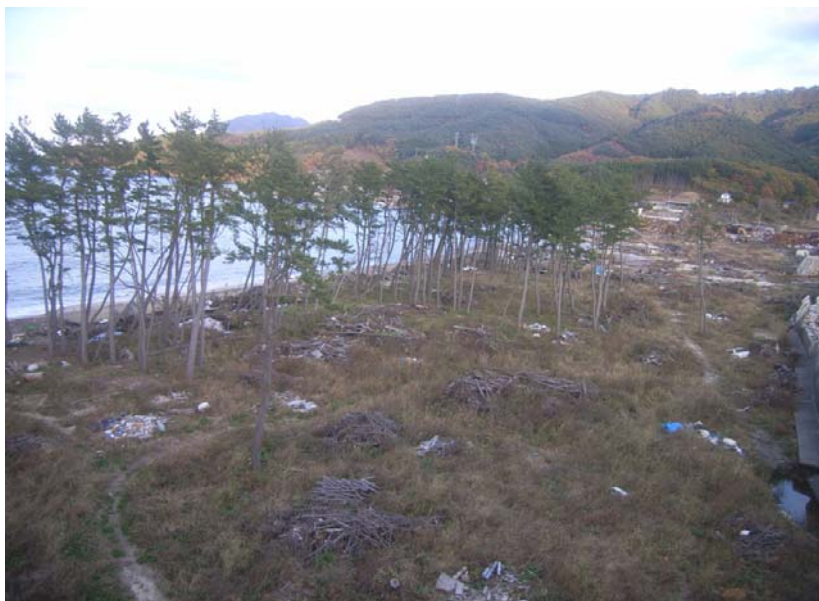
期日： 2011年11月16日
場所： 山田町船越
位置： N39-26-20.0
E141-58-32.9
海拔： 0~4m
状況： クロマツ林

内容： クロマツ (DBH30~40cm、H20m) が約200本ぐらい残存したが、消失した本数は不明。海浜部の砂浜は地盤沈下 (0.5~1.0m) により面積が半分程度に減少している。

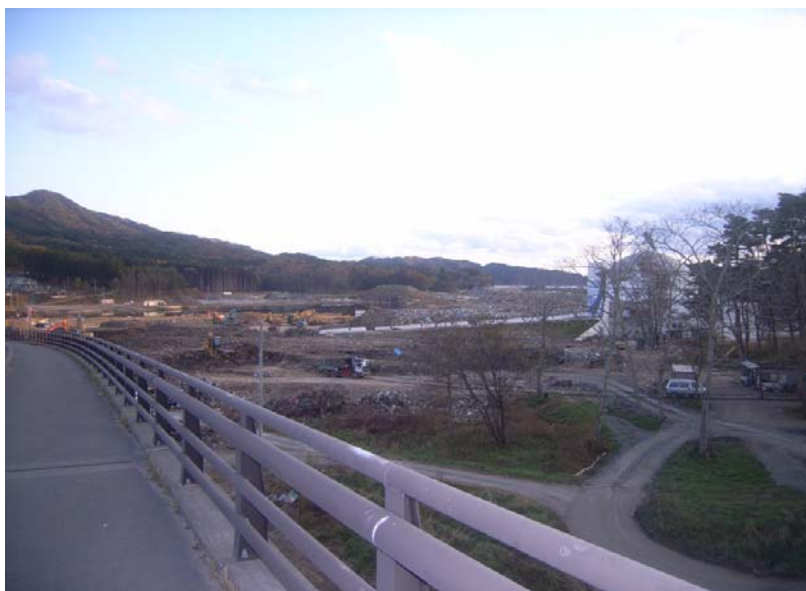
期日： 2011年11月16日
場所： 山田町船越
位置： N39-26-20.0
E141-58-32.9
海拔： 0~4m
状況： 後背地

内容： 海浜の後背地はガレキ置場になっている。(作業中で調査不可)
