津波の影響による北上山地中・北部の海岸植生の状況について

大上幹彦(岩手植物の会)

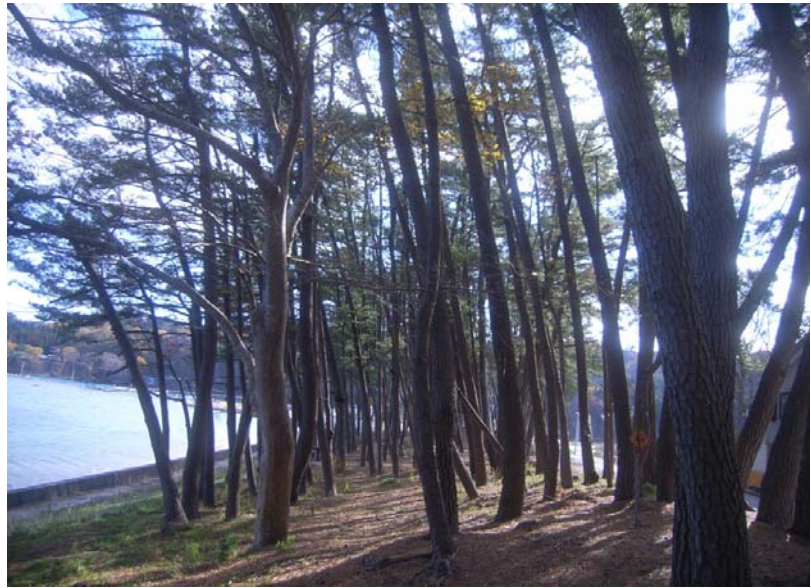
期日： 2011年11月16日
場所： 釜石市根浜
位置： N39-19-46.7
E141-54-02.1
海拔： 0~4m
状況： クロマツ林

内容： 海岸林のクロマツ
(DBH25~45cm、
H20m)約200本、ケ
ヤキ(DBH30~
90cm、H20m)約10本
残存。

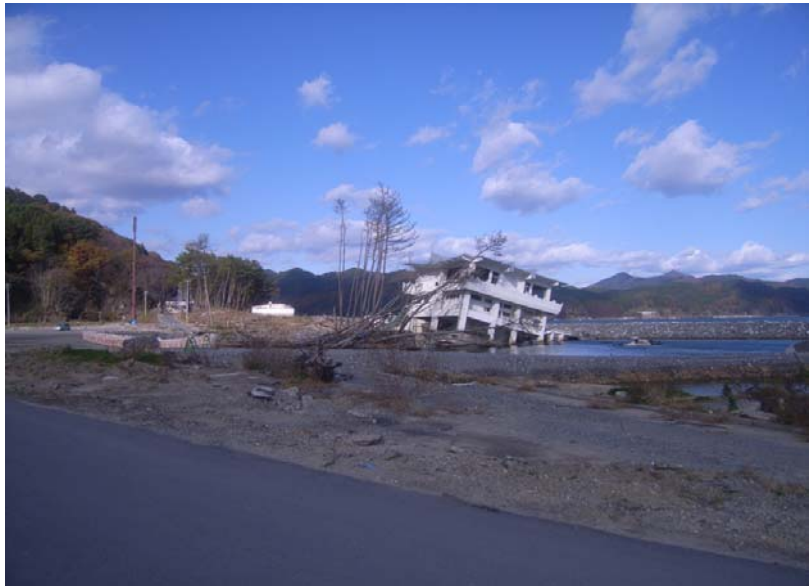
期日： 2011年11月16日
場所： 釜石市根浜
位置： N39-19-46.7
E141-54-02.1
海拔： 0~4m
状況： クロマツ林の被害

内容： 消失したクロマツの
規模は不明。

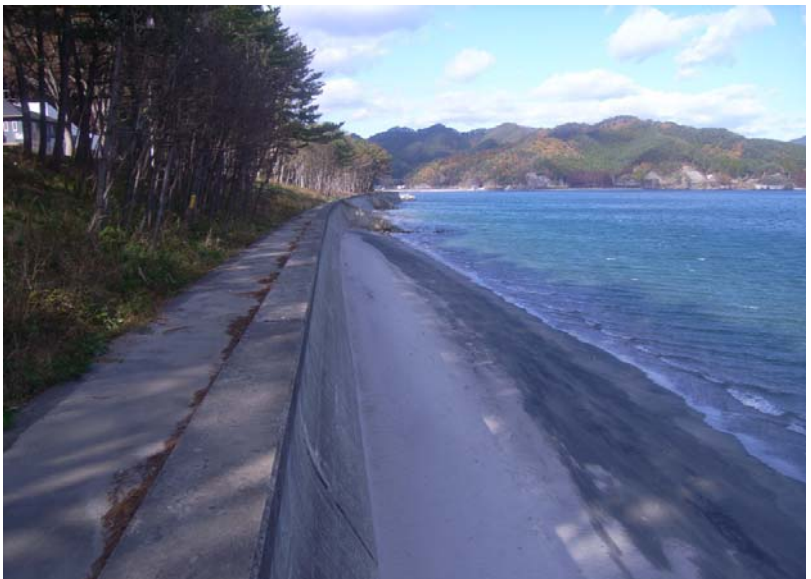
期日： 2011年11月16日
場所： 釜石市根浜
位置： N39-19-46.7
E141-54-02.1
海拔： 0~4m
状況： 海浜

内容： 海浜部に植物は確認
できなかった。地盤
沈下(0.5~1.0m)
に伴い砂浜の面積が
半分以下に減少し
た。
