東北地方太平洋沖地震における津波被害と海岸林の状況

～ 仙台平野 (福島県、宮城県) における海岸林被害状況調査結果～

埼玉大学大学院理工学研究科・(兼)環境科学研究センター 教授 佐々木 寧

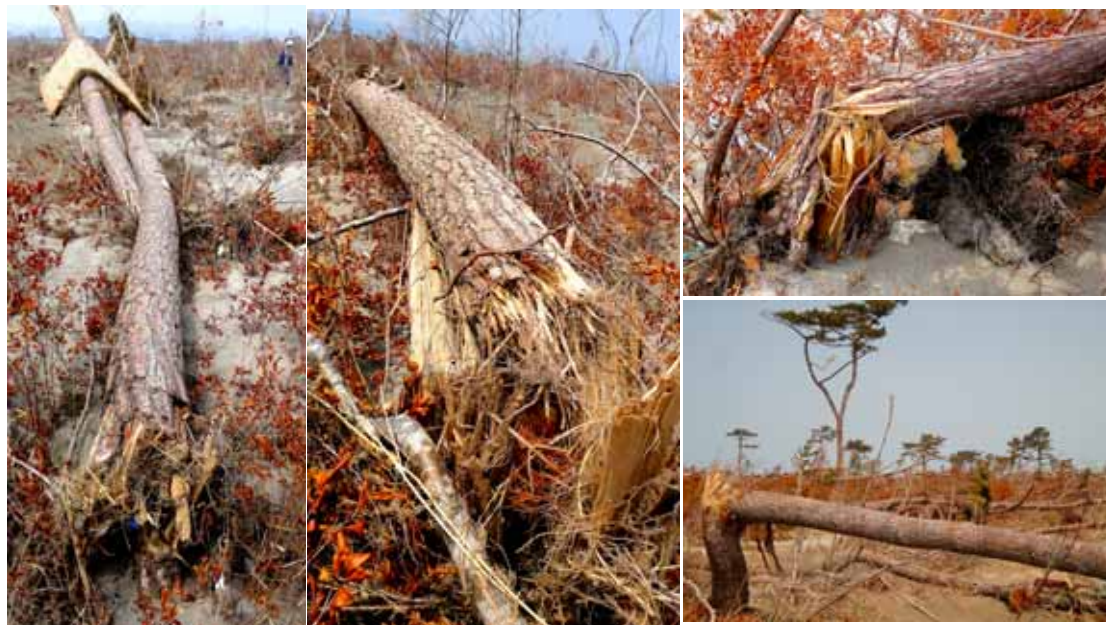
福島県相馬市 松川浦の海岸林、樹齢60年前後のクロマツが多いが、アカマツも混生する。松川浦付近では幅員が500m程の海岸林となっているが、南部の磯部付近では50mに満たない海岸林であった。林床植物にはヒサカキが目立つ。ほとんどが根元付近から倒伏あるいは破断している。しかし、その多くはその場に残存している。

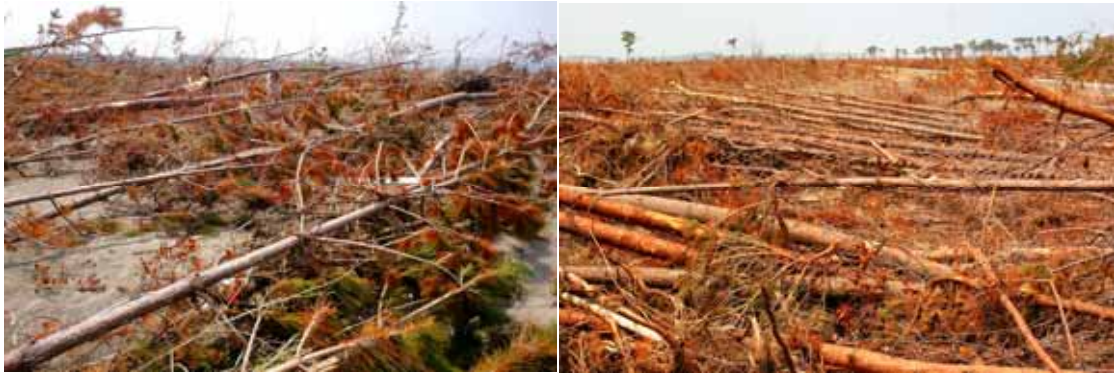
樹齢 10 年から 20 年程度の若いマツ林は、流木とならず、ほとんどその場に倒伏している。

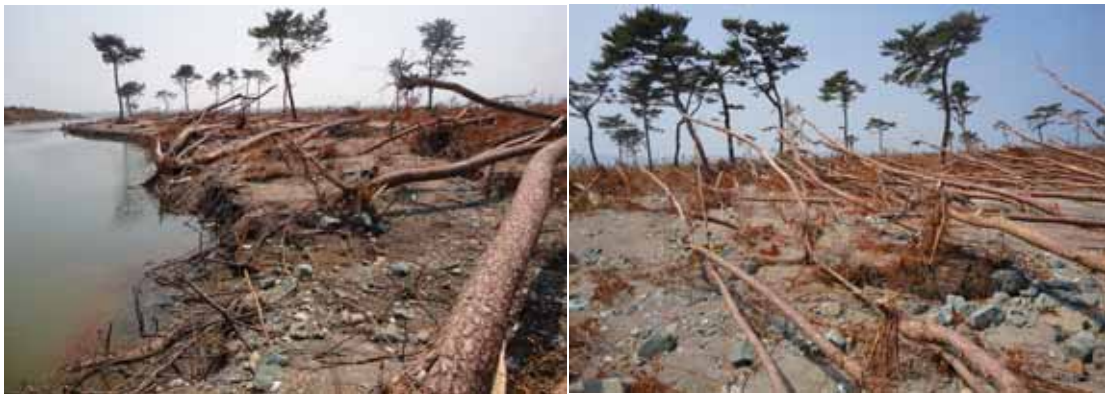
防潮堤の背後では、大規模な落掘が発生、幅 40～50m にも及ぶ水路が形成されている。
落掘とその背後のマツ林。福島県相馬市松川浦芹谷地海岸

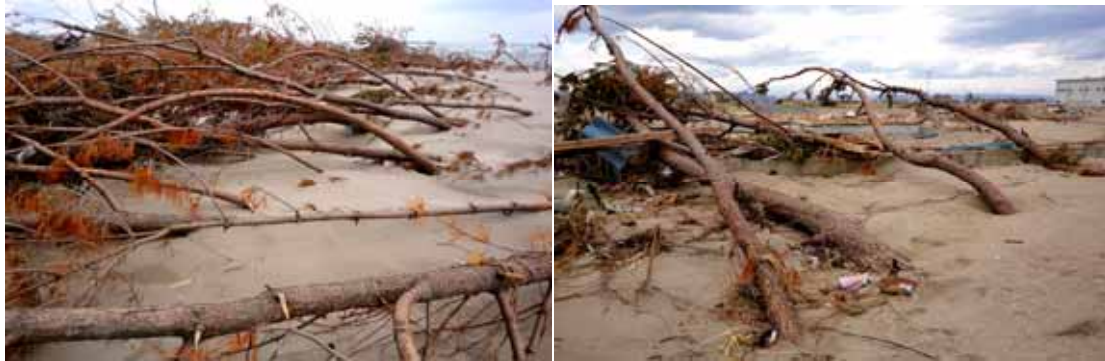
鳥の海の河口部砂洲にあった若いクロマツ人工林、根元から倒伏している。

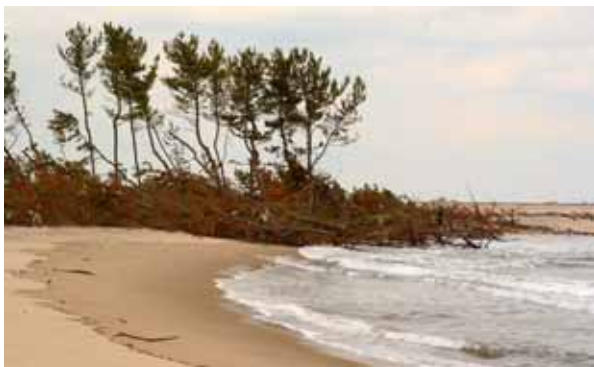
地盤沈下を伴い、マツ林が波打ち際に接している。今後の生存は不可と思われる。
宮城県亶理郡亶理町、鳥の海大畑浜

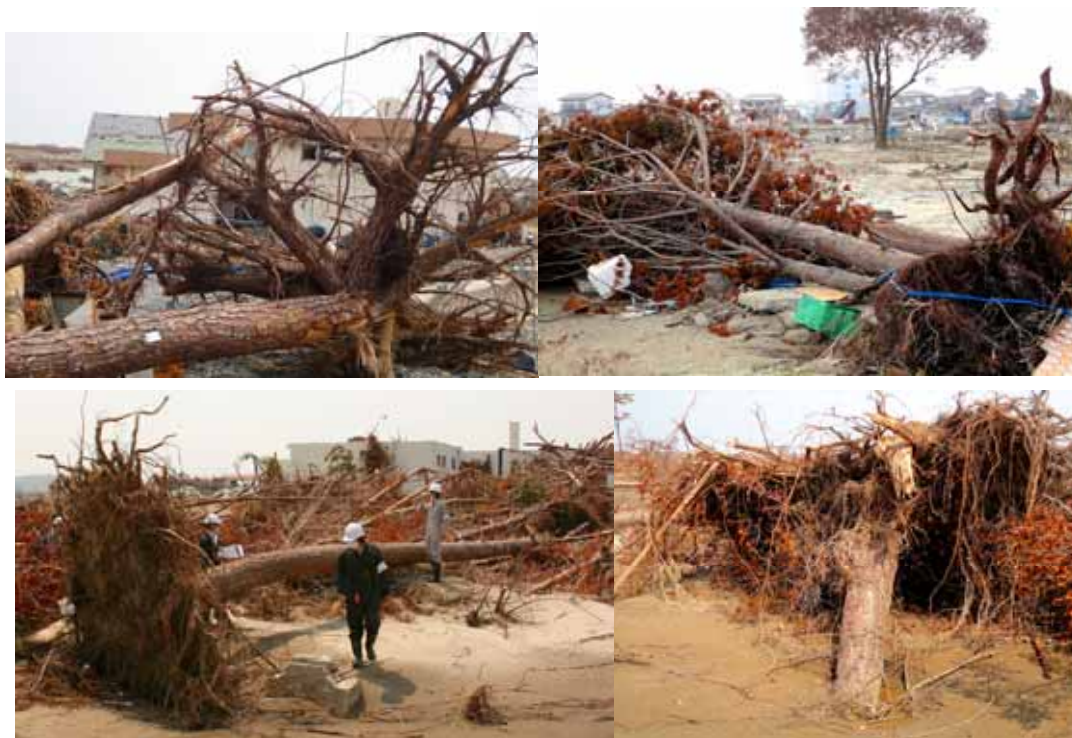
海岸林の基盤である砂丘砂が侵食され、樹木が根茎ごと流木となる。スギの例もある。

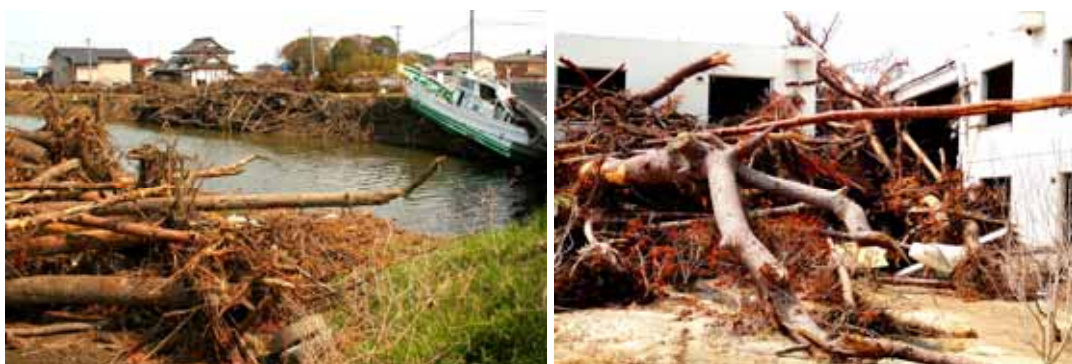
建造物や住宅に押し寄せた流木、ほとんどが根茎付きで流木となっている。

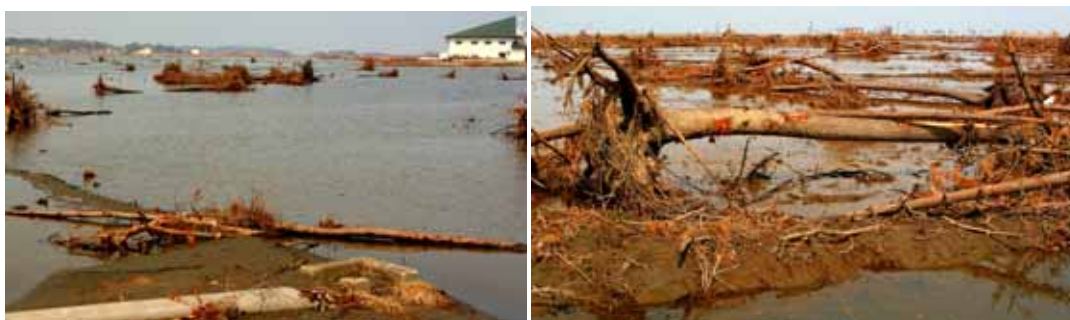
松川浦の背後、2.5～3.0 kmにまで流木が到達している。福島県相馬市松川浦芹谷地海岸

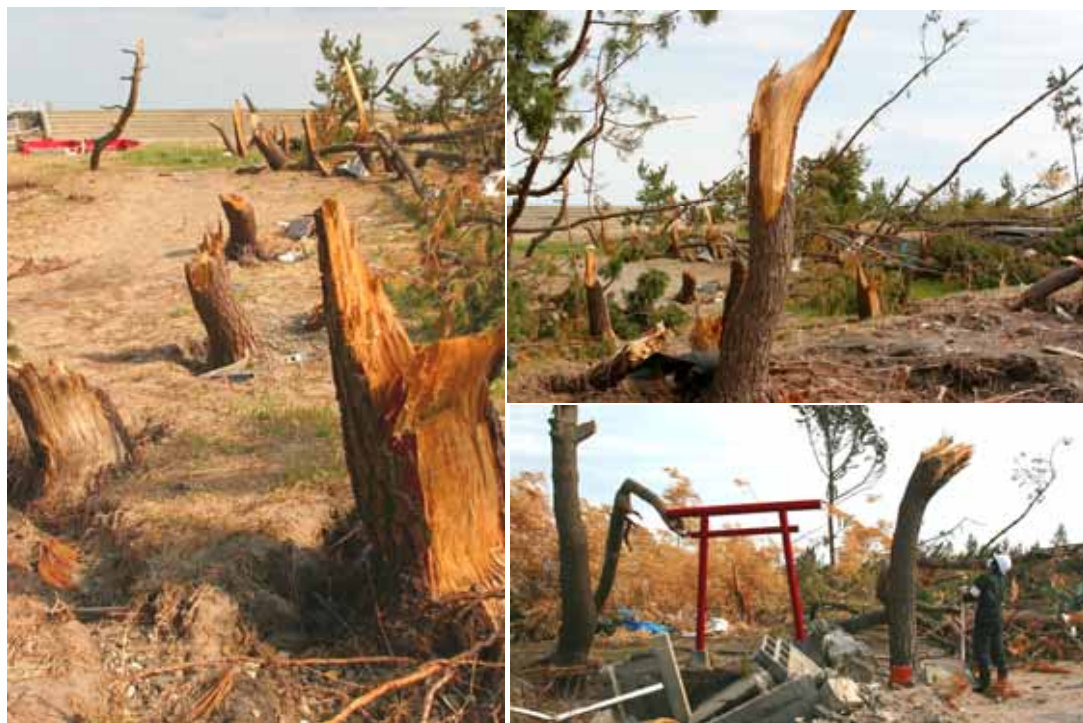
クロマツが地上1~2m程で破断、樹木上部が飛ばされている。海岸の防潮堤は、損傷、破壊されている。宮城県若林区荒浜海岸。

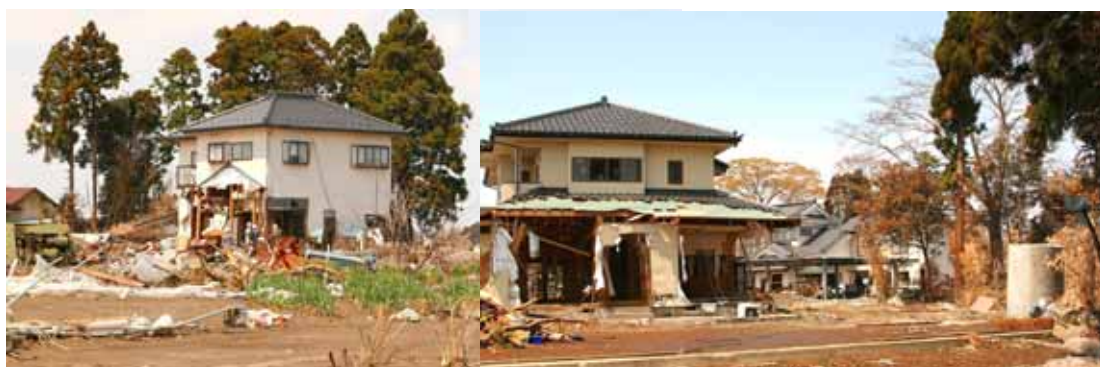
海岸から約1200m離れた仙台市宮城野区新浜浦通の屋敷林を備えた住宅

屋敷林は冬季の北東方向からの季節風を意識しており、住居の北東側に設置されている。しかし、今回の津波の進入方向は南西方向であり、住宅は津波を正面から受ける形となっており、住宅の1階部分が破壊されている。この場合や屋敷林もその場の住宅に対し、漂流物の捕捉効果を十分に発揮できていない結果となった。

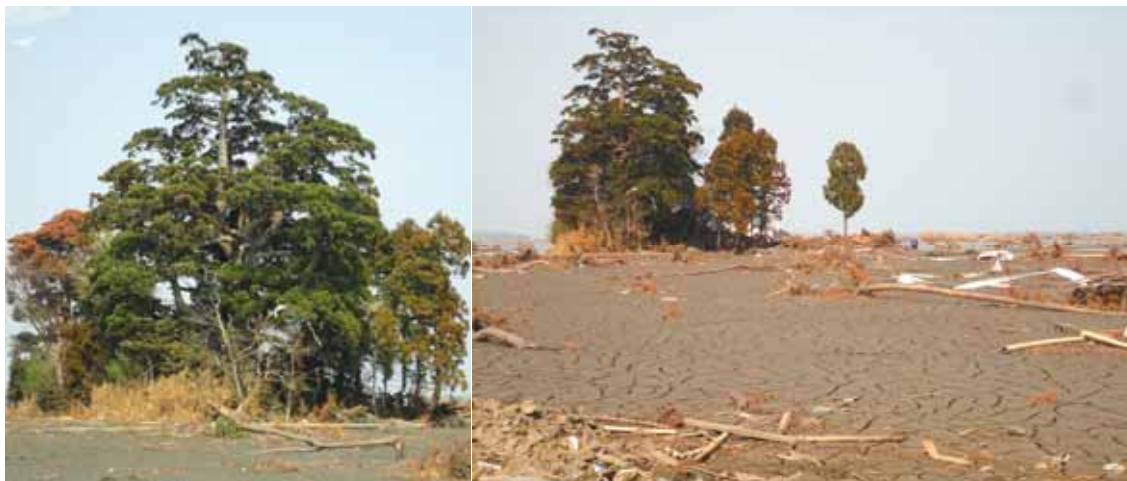
海岸から約2 km離れた場所に位置する梅川地区の大塚稻荷神社では、社建物は倒壊しているが、大杉をはじめ立木は温存されている。海水の冠水でタブノキやネザサ類の葉が茶変した。この樹林でも多くの流木を捕捉トラップしている。

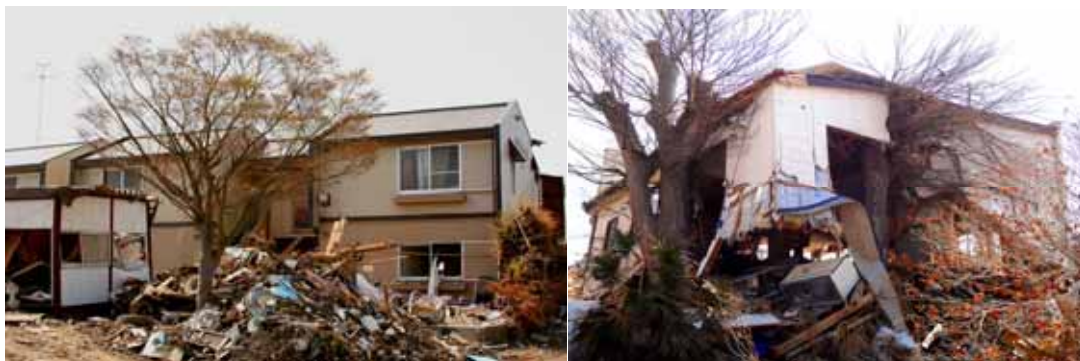
住宅地内にあったケヤキは漂流物の捕捉トラップ、押し流された住宅までも受け止める例が観察された。

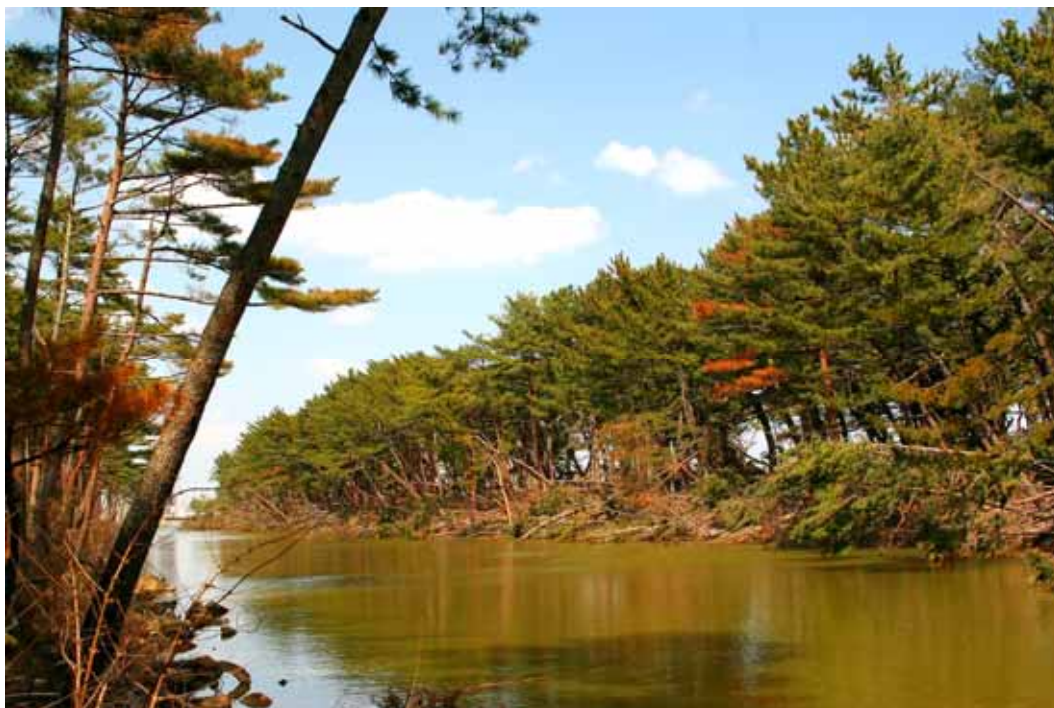
仙台市宮城野区にある貞山運河沿いにある被害が少し軽微であったクロマツ林。林内はクロマツとアカマツの混交林で他の樹木類をほとんど混生していない。

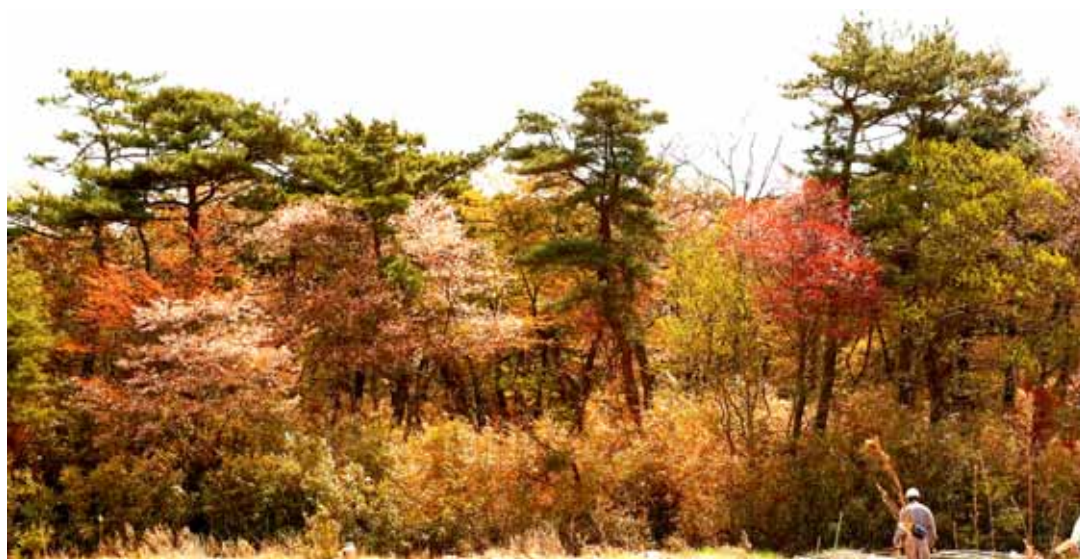
亘理町道下、松ヶ崎山の海岸林。植栽されたクロマツ林内に自然に進入した多くの広葉樹が混生している。多くがヤマザクラで、コナラ、ミズキなども散在する。林内には常緑性の広葉樹タブノキ、シロダモ、ヒサカキなども見られ、より多様で多層構造の海岸林といえる。

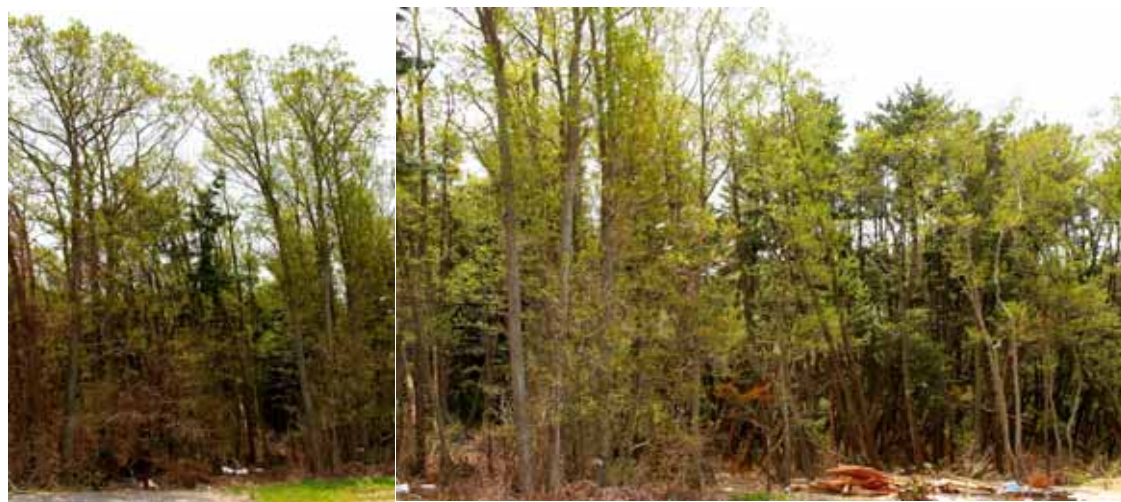
海岸クロマツ林の後背部に発達したハンノキ林。石巻市渡波地区。

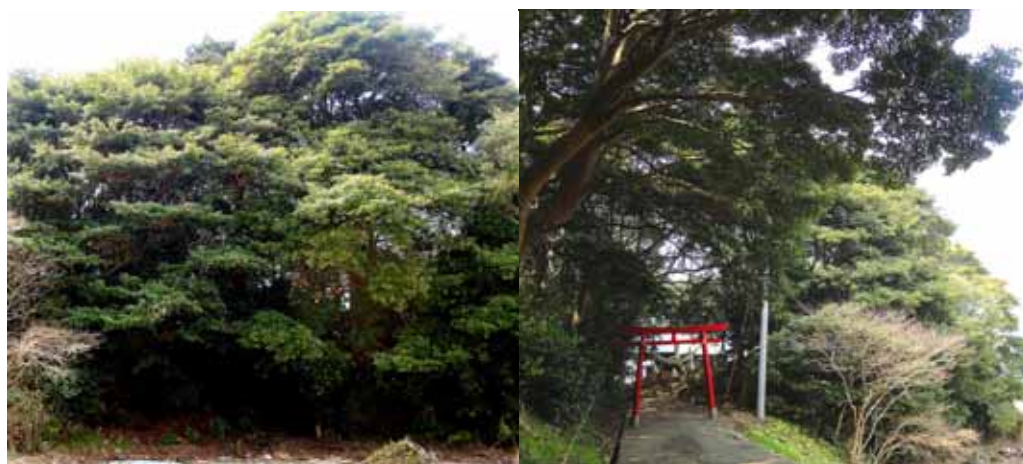
相馬市松川浦の高台にある寄木神社では、タブノキの常緑樹林の発達が認められ、この地域で常緑樹林が成立することを示している。林内にはタブノキ、アラカシ、ヤブツバキ、シロダモ、アオキ、ヒサカキ、マサキ、シャリンバイ、ヤツデ、イヌツゲおよびモミノキが生育する。

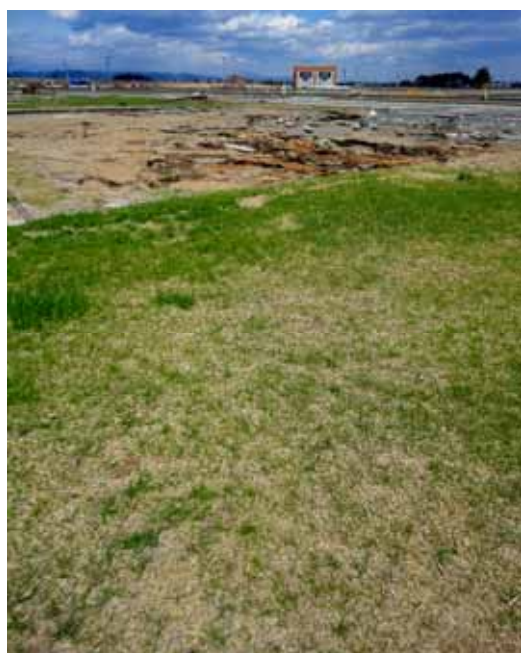
鳥の海の最奥部にある築切公園では、公園園地に津波が越水した。公園施設も破壊、激しく侵食されているが、裸地部分に比較して芝地の侵食は押さえられている。宮城県亶理郡亶理町鳥の海。

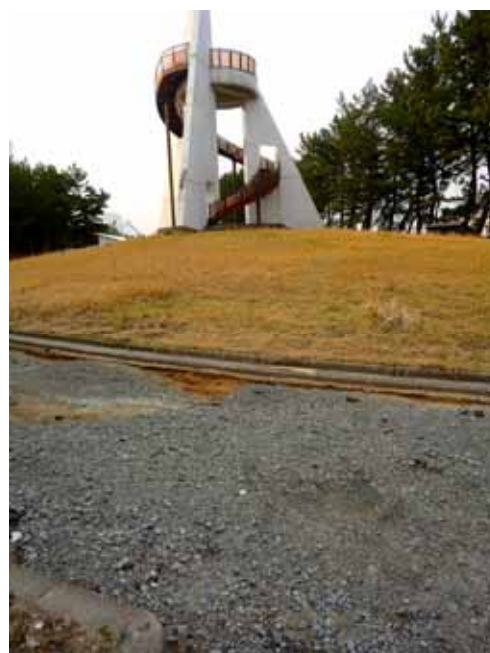
海岸部に相馬港の港湾施設があり、その背後海岸林の中に設置されている新地緑地。園路の裸地部分は激しく侵食されているが、展望台下の芝地の侵食は軽微である。福島県相馬市 相馬港新地緑地。

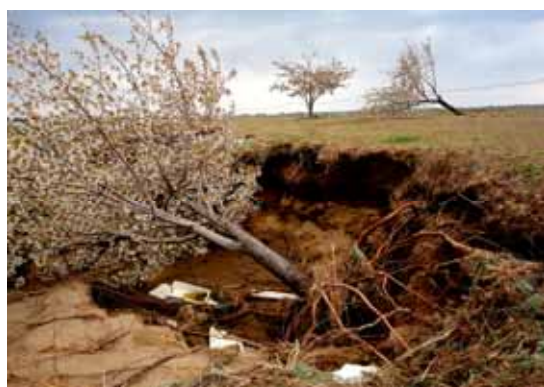
砂質土壌の土盛りで新たに造成された堤防園地では、激しく侵食、洗堀が進んでいた。阿武隈川への津波遡上で越水被害が生じた堤防。宮城県亶理郡亶理町荒浜蒲沼の桜堤

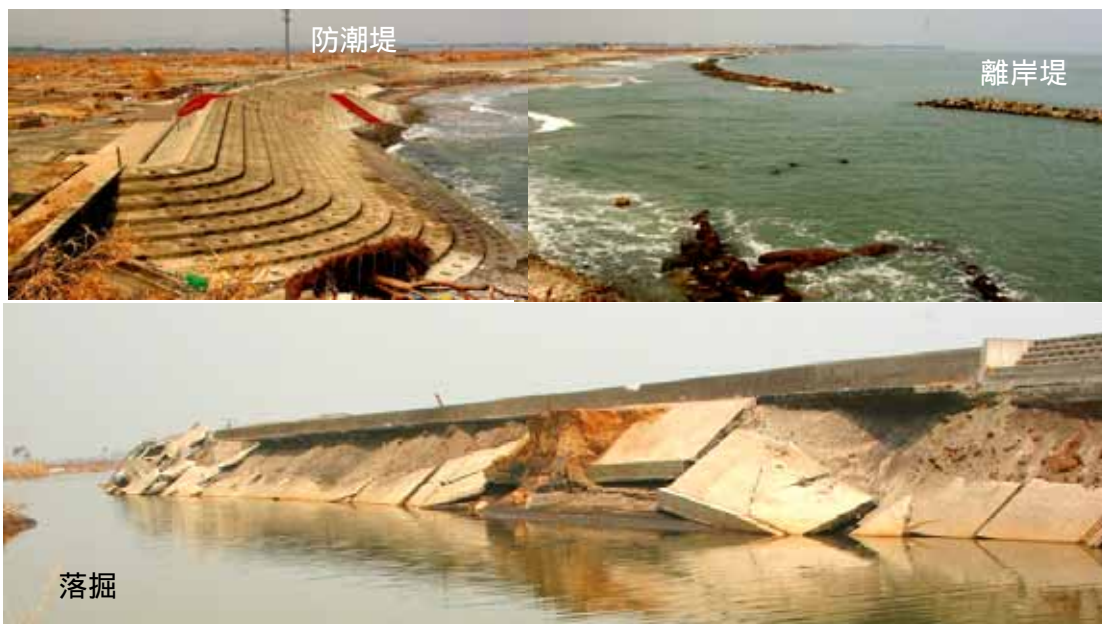
海側は離岸堤と階段護岸型の防潮堤、陸側は越水した津波で破壊された防潮堤と発生した落掘の水路。海岸林のほとんどが破壊され流木となった。福島県相馬市松川浦芹谷地海岸

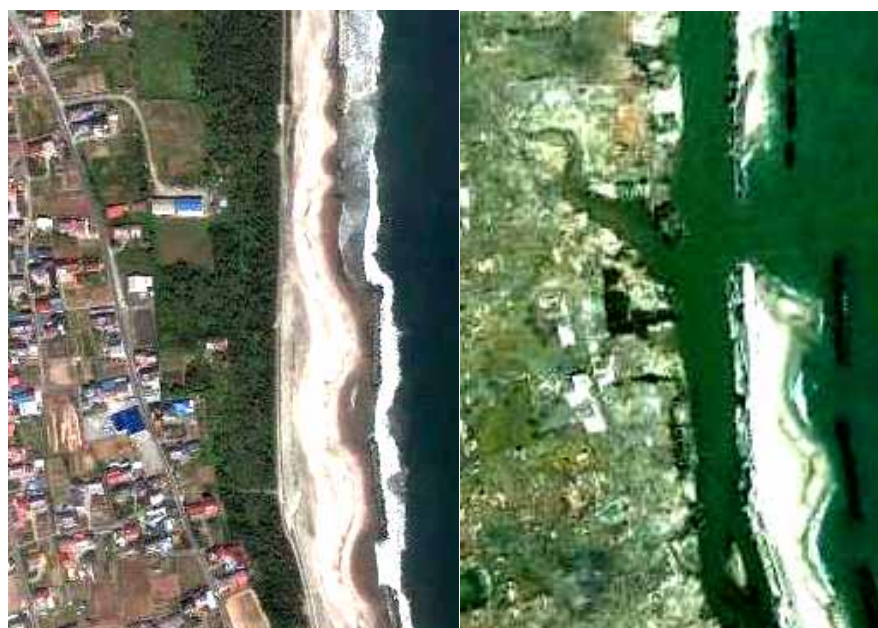
防潮堤の破壊と
50m巾の水路が
出現した

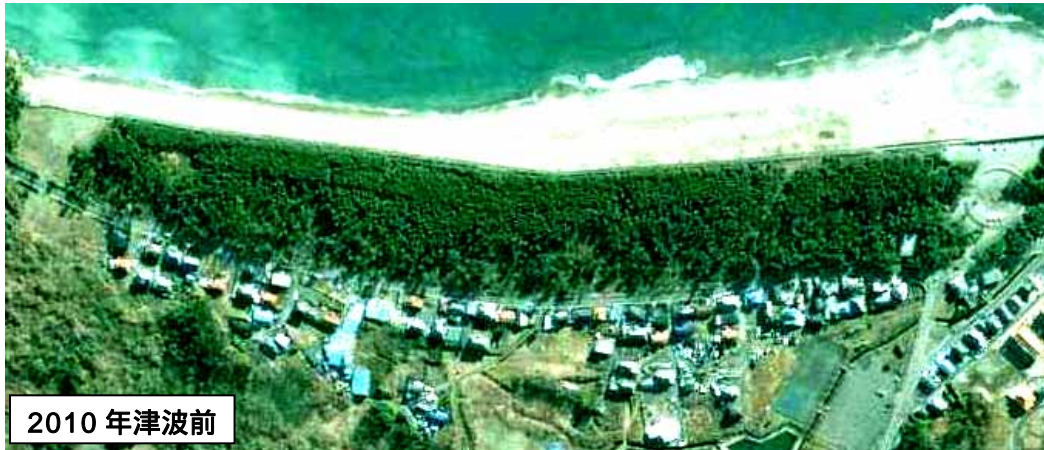
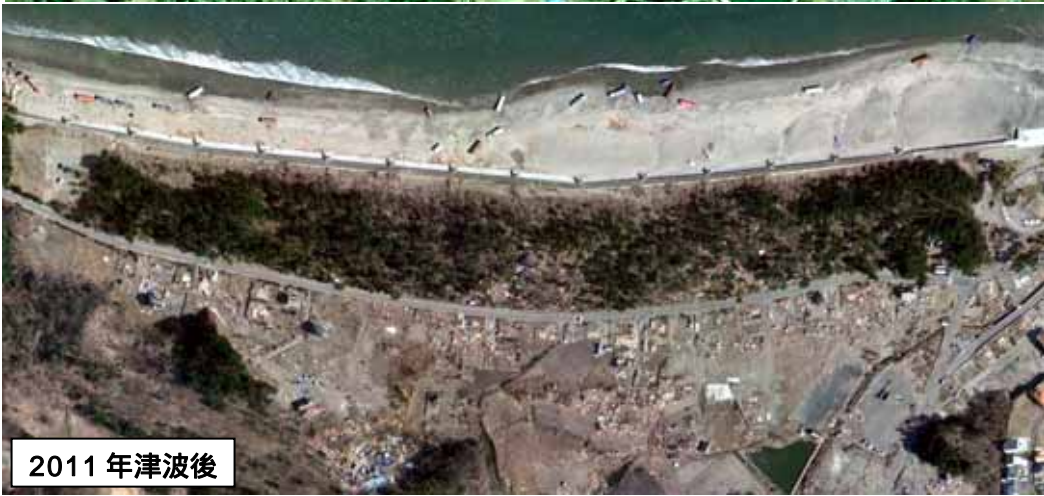
宮城県松島町七ヶ浜長須賀海岸（クロマツ林 L900m×W100m、Google Earth の画像から）
海岸には仙台港などからのコンテナが多数打ち上げられ、津波は 4m 高ほどの防潮堤を越え、
100m 巾のクロマツ海岸林を抜けて、国道 58 号線を越え背後の集落を破壊している。

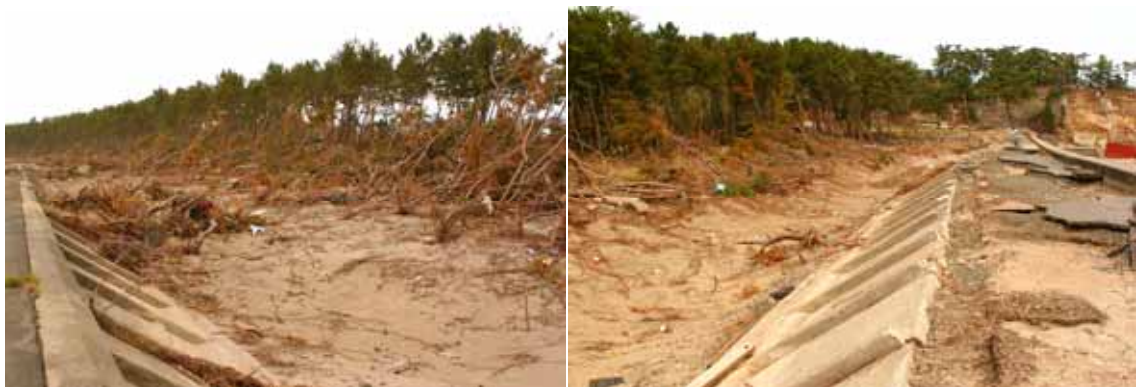
防潮堤の一部破壊と巾 10～20m にわたって、海岸林が落掘浸食、破壊され、倒伏、流出した。
宮城県松島町七ヶ浜長須賀海岸

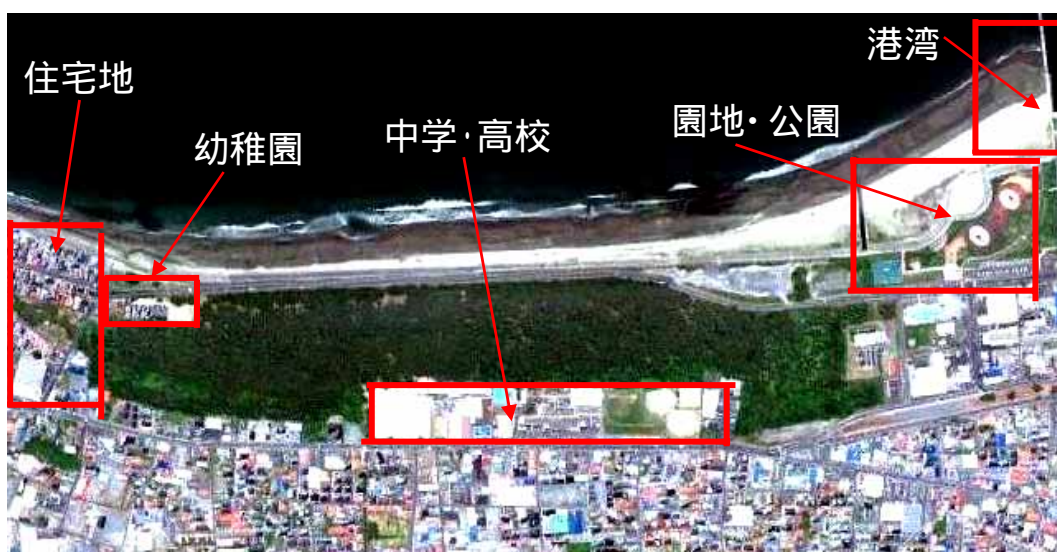
海岸林域開発の一例。狭い海岸林域に港湾、園地、幼稚園、中学校、高等学校、住宅地などが集中している。クロマツの海岸林は、現状でL1200m、W150m（最大200m）程である。震災で防潮堤の破壊と地盤沈下が発生、甚大な影響を受けた。宮城県石巻市渡波地区。

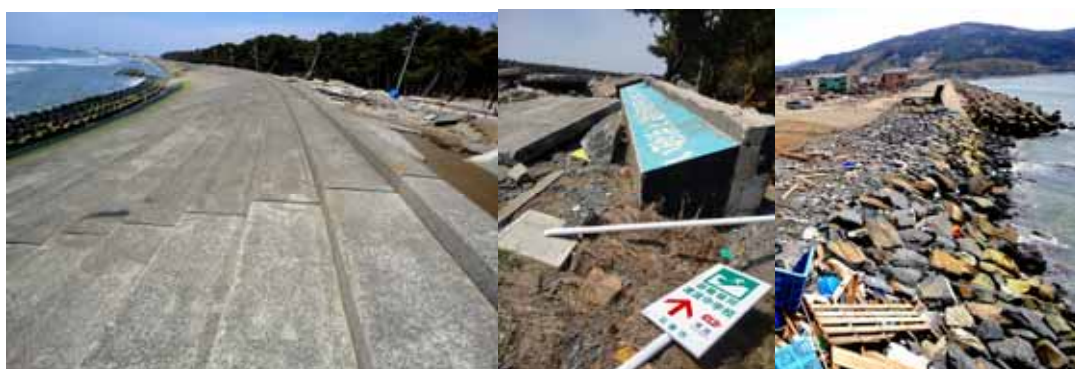
防潮堤は階段式の親水護岸型であり、コンクリート壁はほとんど破壊された。東側海岸部で防潮堤の一部が完全に破壊されている。宮城県石巻市渡波地区。

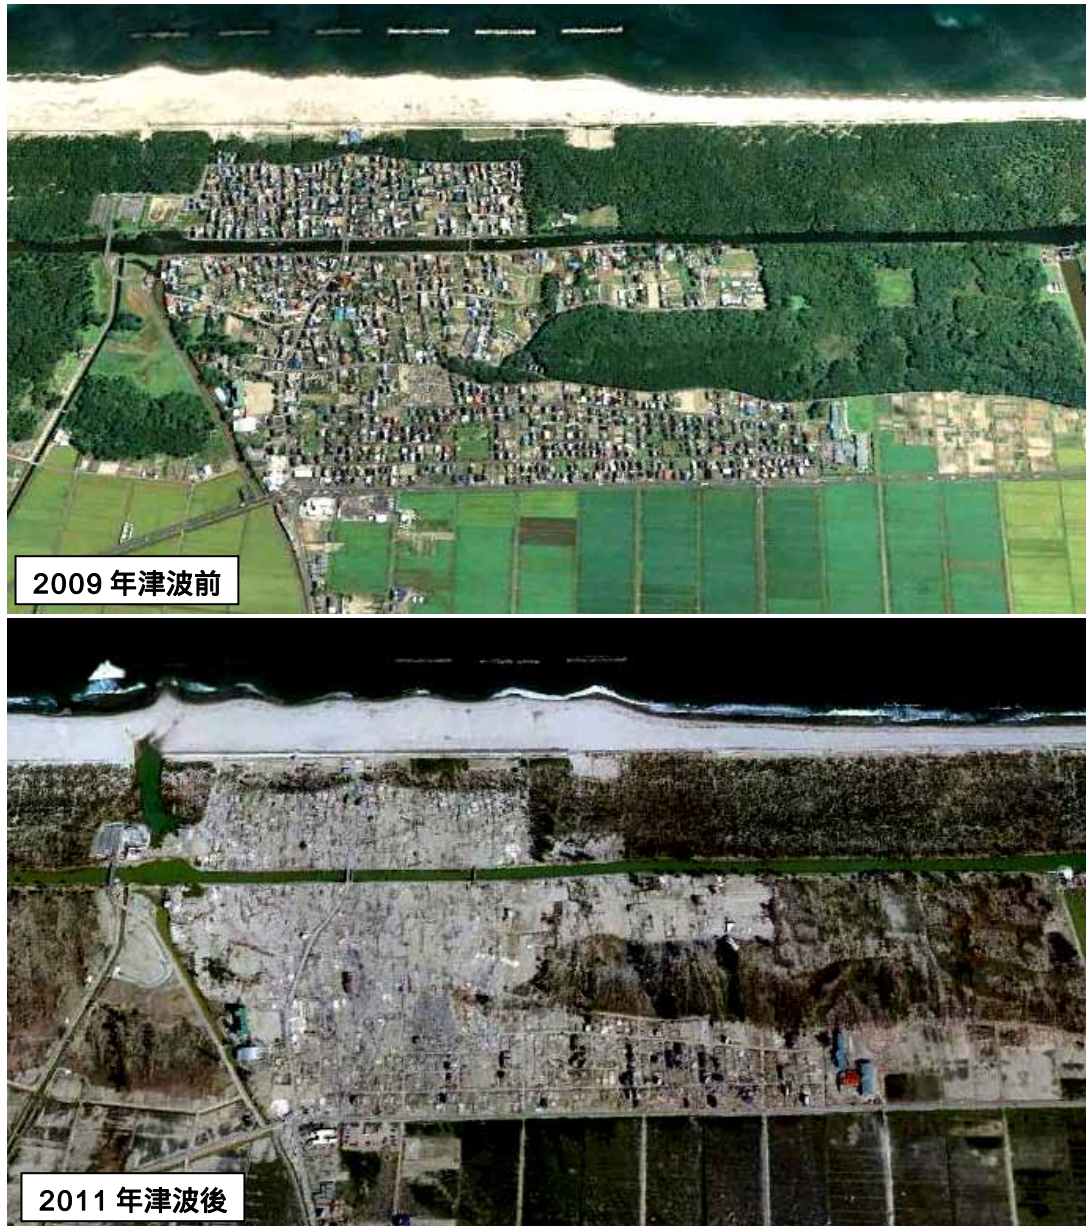
海岸林域での宅地開発の例。貞山運河をはさみ小学校を含むほとんどの建物、住宅が破壊された。仙台市若林区荒浜、南官林。Google Earth 2009.3 と 2011.4 の画像から。

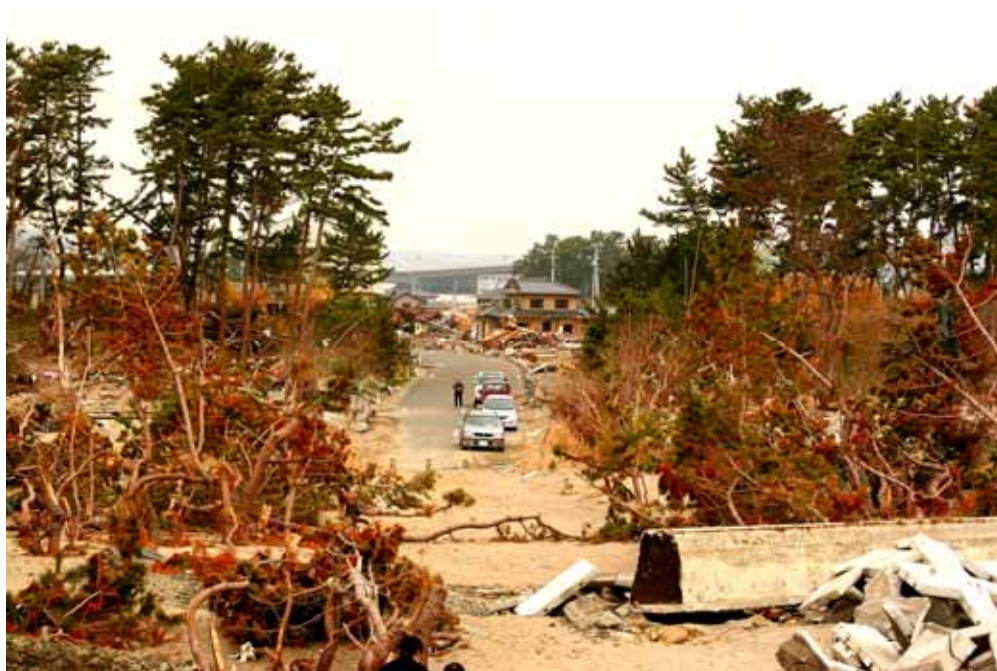
海岸線に直角方向に作られた広い道路の例。この道路の先に仙台空港が位置している。手前の防潮堤は破壊されている。名取市北釜地区の海岸。

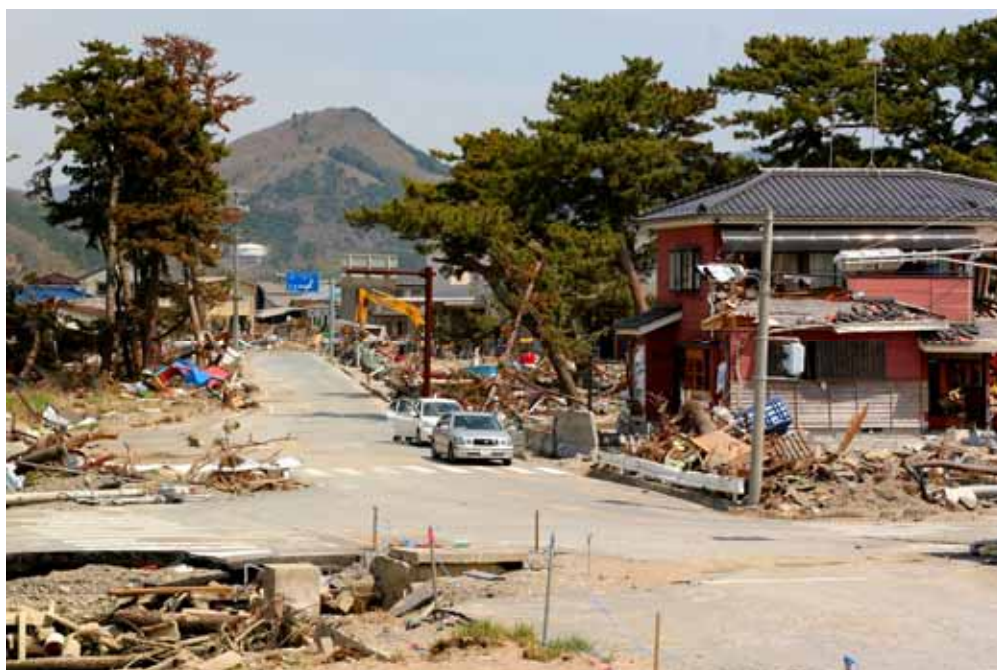
海岸線に直角方向に作られた広い道路の例。ここでも手前の防潮堤は破壊されている。宮城県石巻市渡波地区。
